**PROJETO: DIAGNÓSTICO DE RISCO DE  
DESMONORAMENTO DAS FALÉSIAS DE PIPA  
E BARRA DE TABATINGA - RN**

**Diagnóstico e apontamentos  
de medidas mitigadoras  
para o contexto de riscos nas  
falésias de Pipa e Barra de  
Tabatinga - RN**

**Prof. Dr. Rodrigo de Freitas Amorim  
Prof. Dr. Rubson Pinheiro Maia  
(Coordenadores)**

2º Relatório

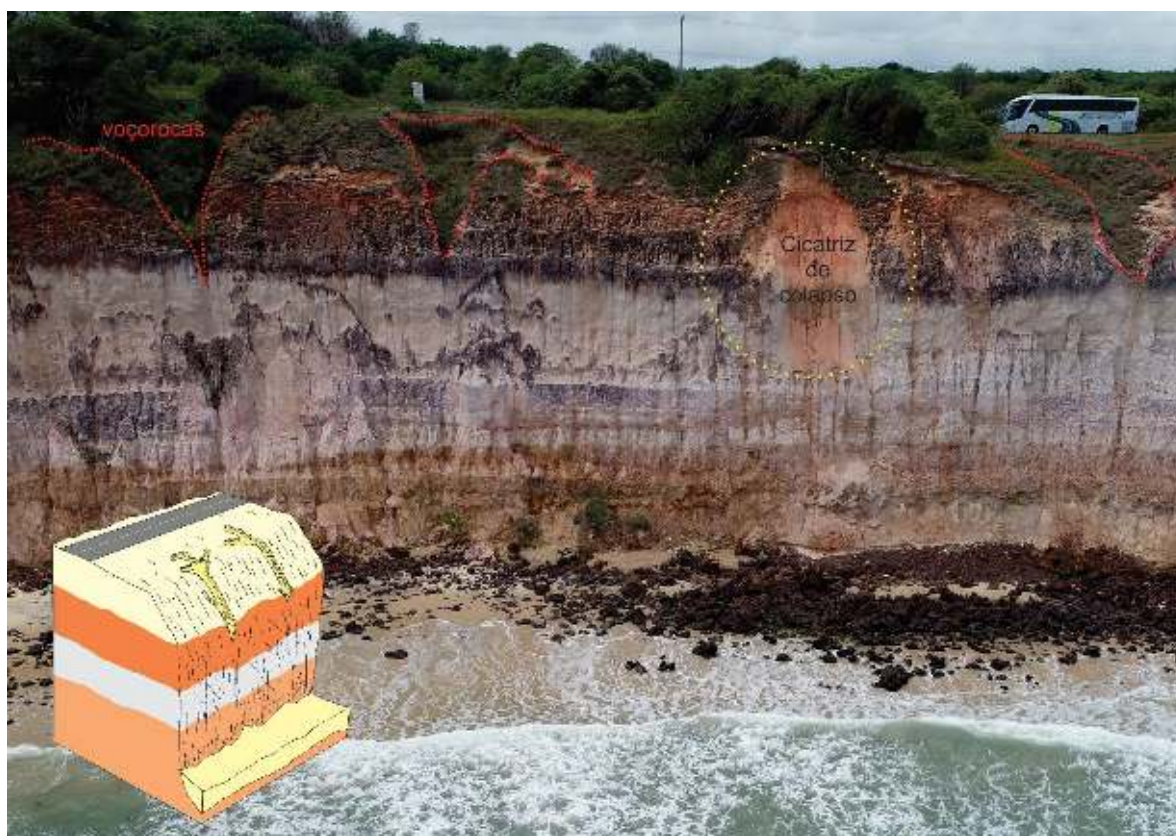
Figura 24: Voçorocas as margens da RN063.

Como se observa na Figura 24, o talvegue da voçoroca as margens da estrada, ultrapassou o topo da camada laterizada, menos friável e mais resistente. À medida que a voçoroca aprofunda seu talvegue, na camada superior, as escarpas vão se alargando e as cabeceiras adentrando o tabuleiro, segundo o modelo de erosão remontante.

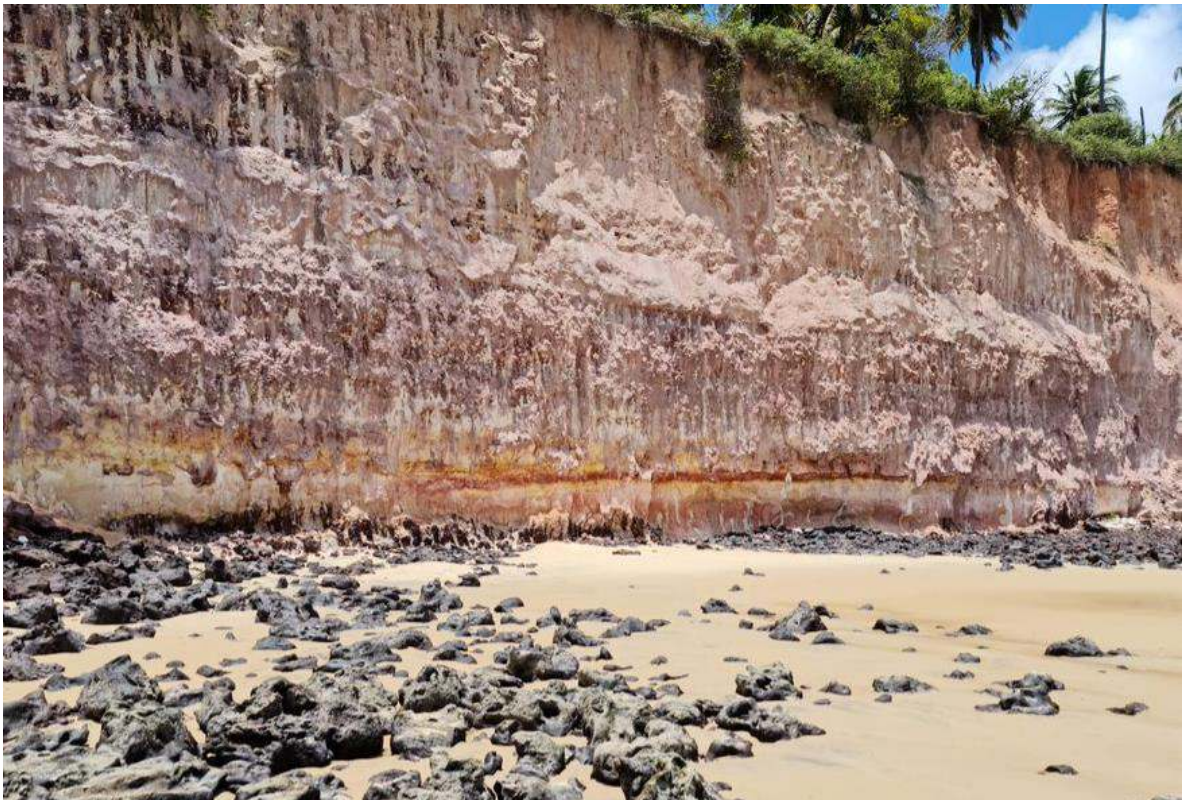
Figura 26: Reentrância erosional da base da falésia em Barra de Tabatinga/RN.

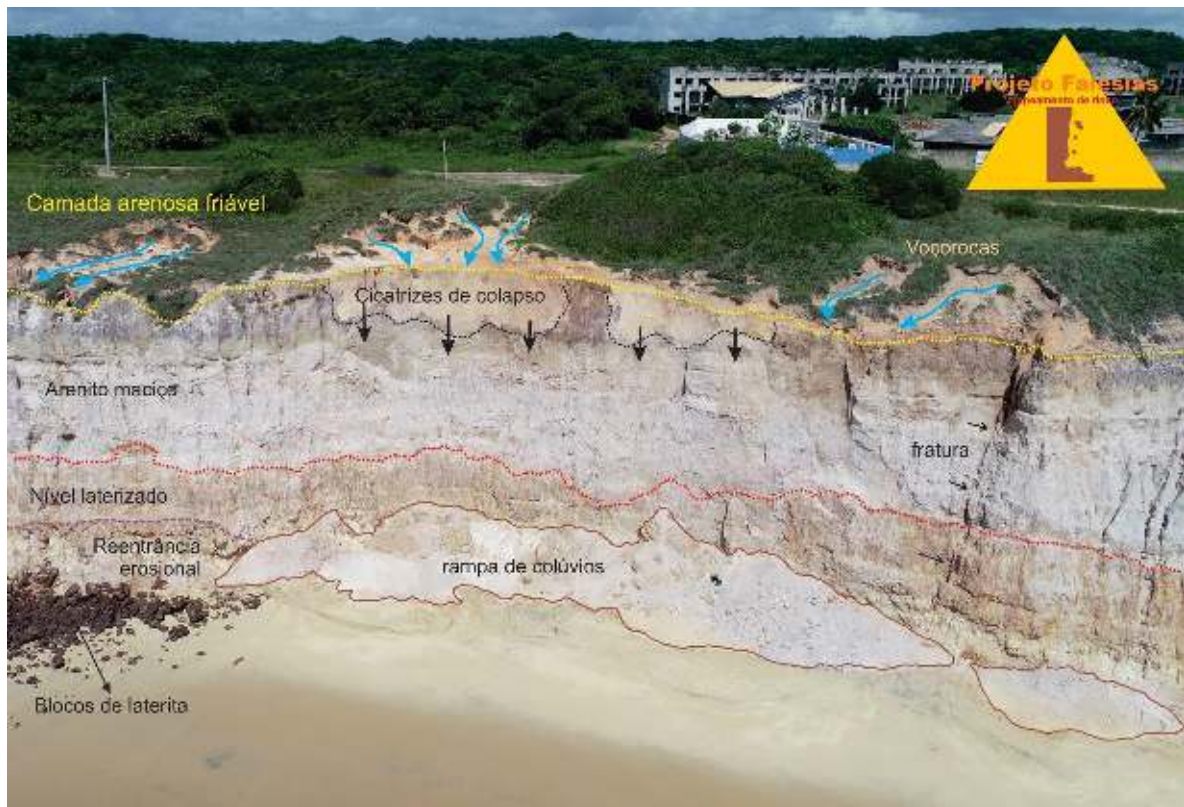
A suscetibilidade à erosão resulta do grau de diagênese, declividade, grau de antropismo e taxas de precipitação. O grau de diagênese é possível ser visualizado nos diferentes tons de cores da escarpa, uma vez que o cimento ferruginoso cria tons diferentes segundo o grau de laterização (Figura 27).

Figura 27: Elementos e processos erosivos em Falésia de Barra de Tabatinga – RN.

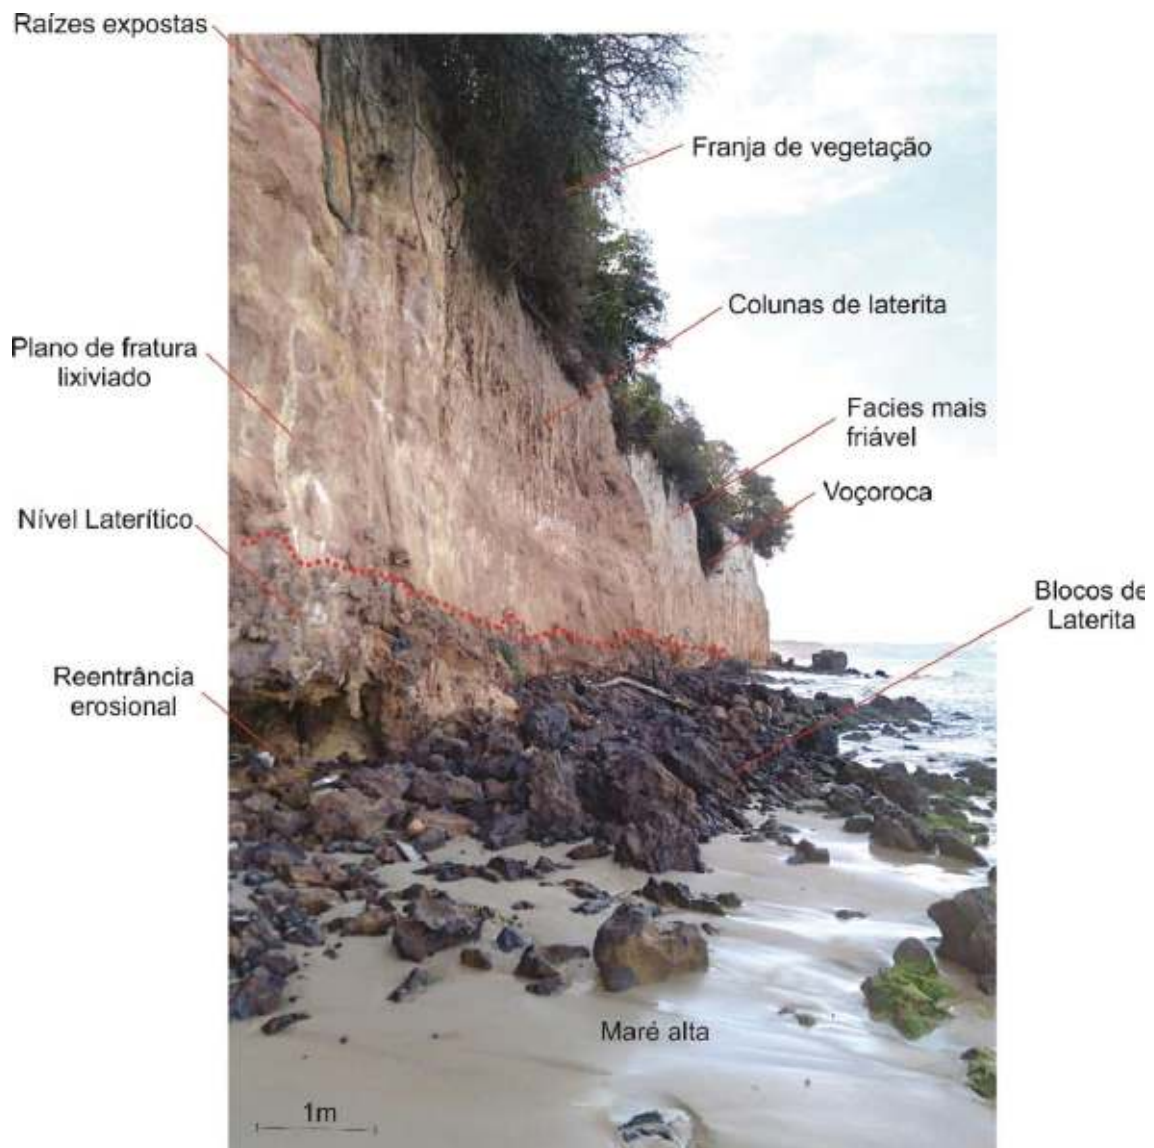
Figura 31: Falésia com blocos de laterita na base. Praia do Centro - Pipa/RN.

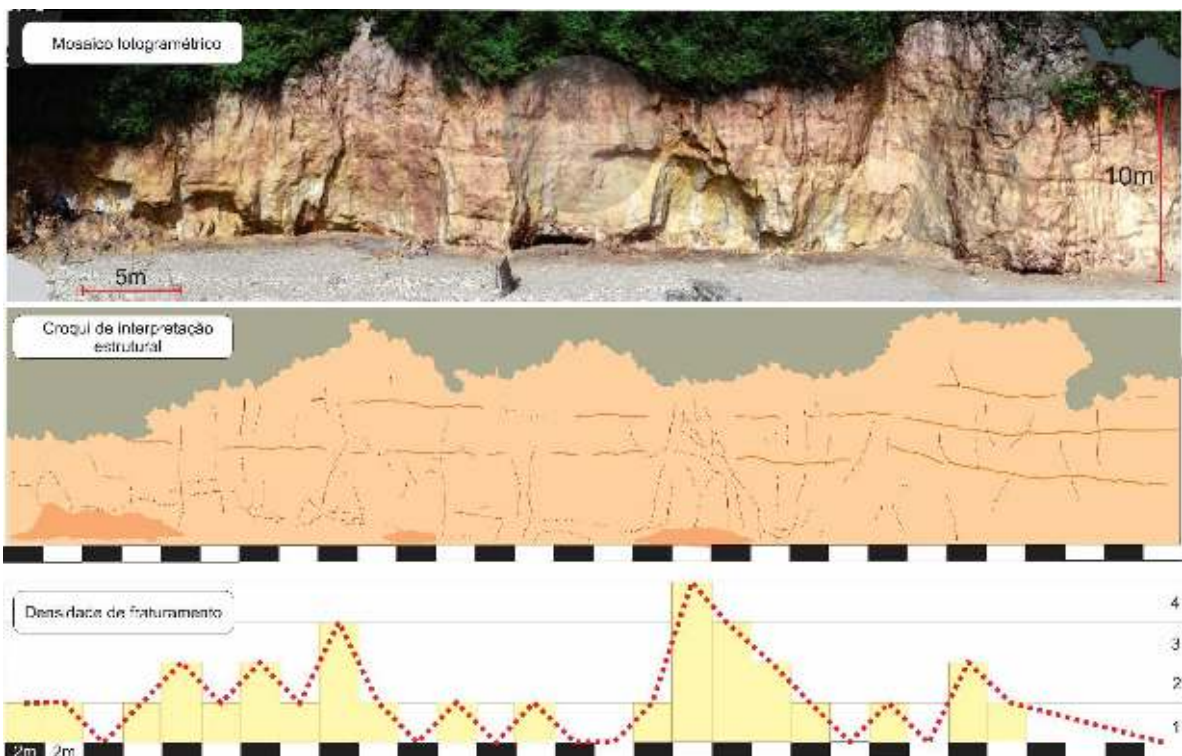
Figura 34: Densidade de fraturas na falésia onde ocorreu o colapso que vitimou uma família em novembro de 2020.

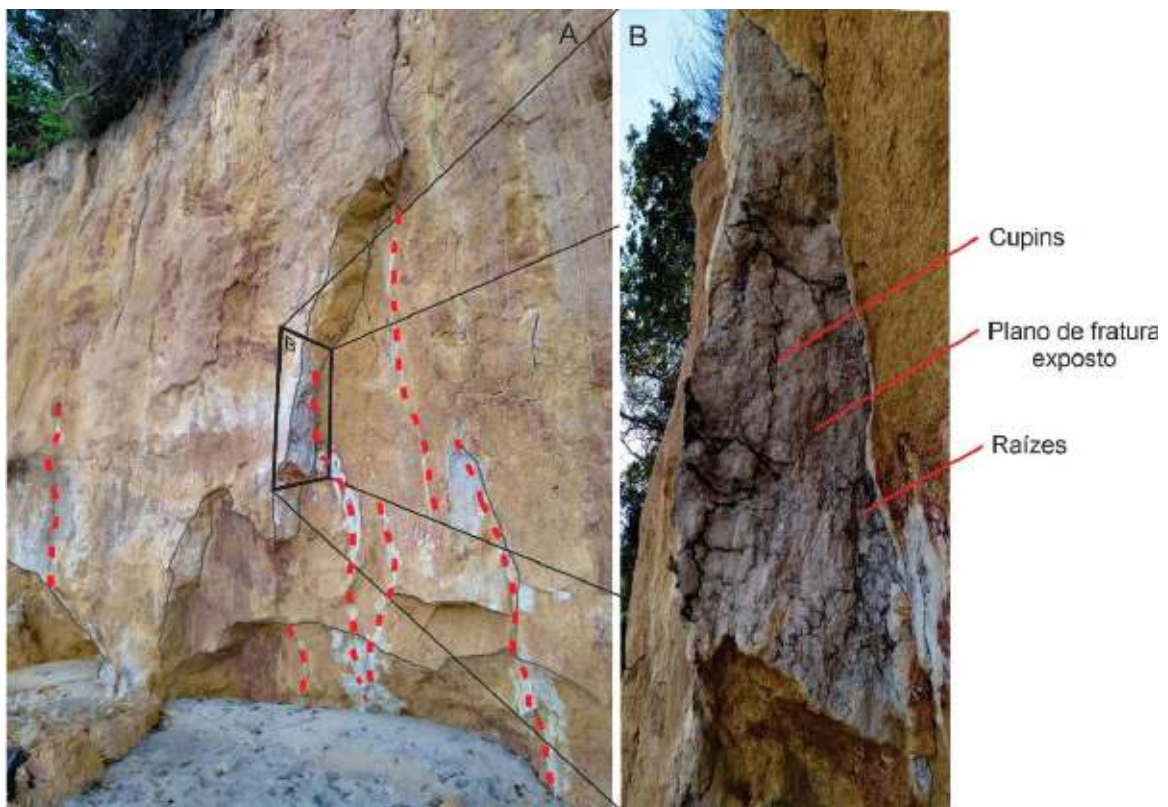
Figura 35: Fraturas verticais expostas em planos de lixiviação.

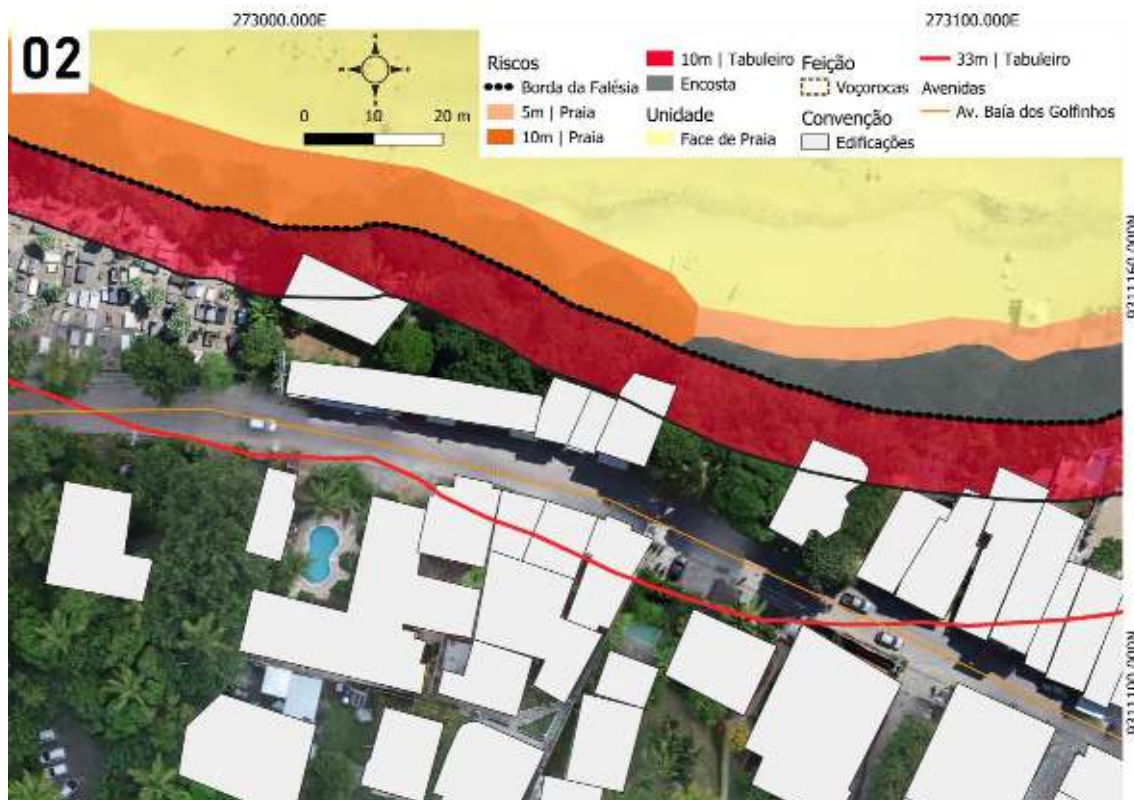
No setor 2 (Mapa 34), correspondente à Praia do Centro, a falésia possui diferentes altitudes e gradientes de inclinação. Isso faz com que seus processos erosivos sejam mistos, podendo ocorrer erosões pluviais, formação de voçorocas nos setores menos íngremes e vegetados, colapso de blocos e movimentos planares nos setores mais íngremes e expostos. Ambos os processos são geradores riscos, podendo causar danos às ocupações na margem da falésia, ou provocar ferimentos e fatalidades para os transeuntes que se aproximem da base da escarpa.

Mapa 34: Massa de risco do segmento 2, Praia do Centro.

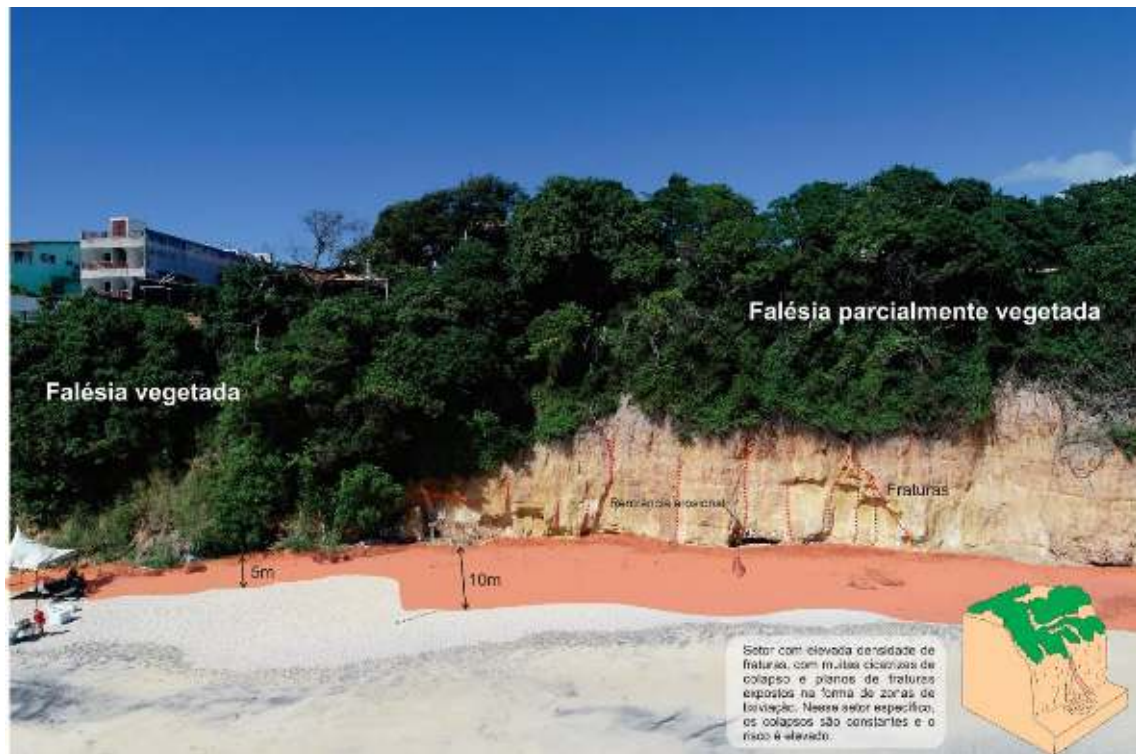
Figura 78: Segmento 02.

A conjunção de *sets* de fraturas cria zonas de alta permeabilidade criando corredores verticais de fluxo de infiltração. A maior circulação de fluidos ao longo dessas fraturas, favorece a diminuição da coesão da rocha, auxiliando o intemperismo nos planos de fraturas. Isso também favorece o desenvolvimento de raízes que, por sua vez, contribuem para o desprendimento e colapso de blocos. Isso porque a permeabilidade do solo arenoso e a existência de fraturamentos na rocha contribuem para o aumento do peso na borda da escarpa, o que eleva o fator de ruptura do material. Ao mesmo tempo, a percolação da água nas fraturas dissolve os cimentos que ligam os grãos da rocha e aumenta a lubrificação das descontinuidades internas, promovendo a decomposição química das rochas.

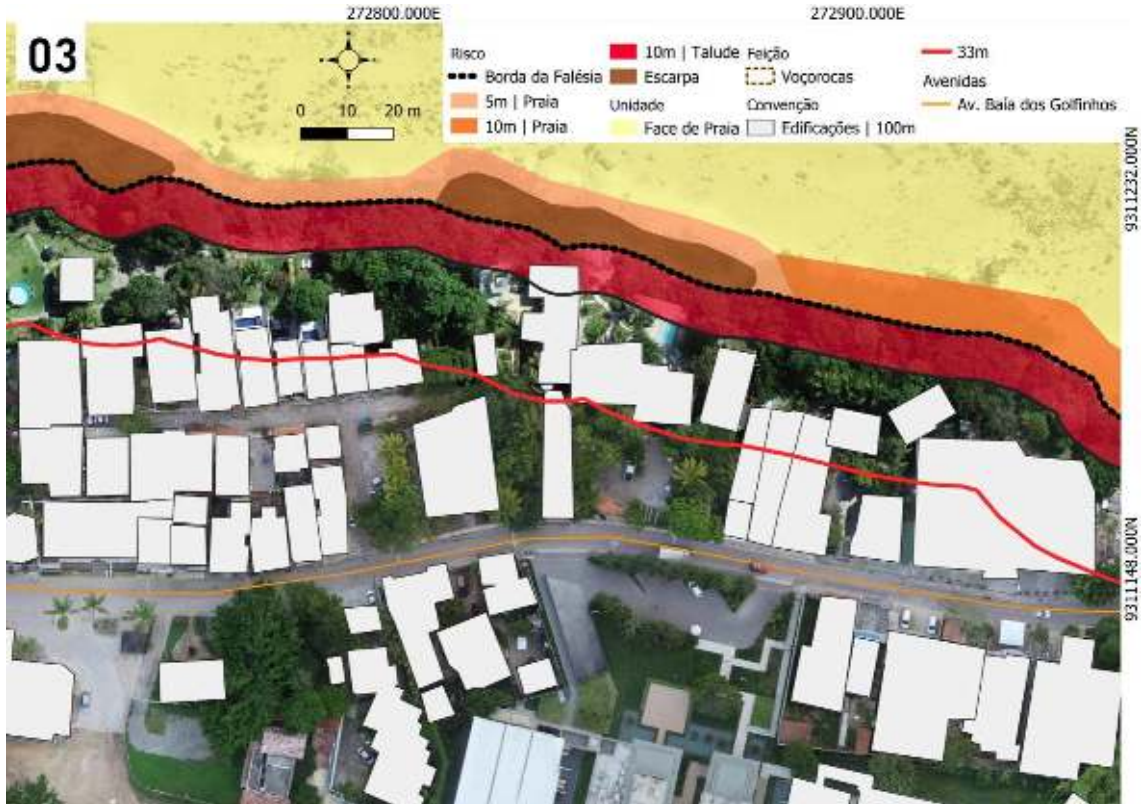
Na sequência (Mapa 35 e Figura 79), fraturas de deslocamento pela ação da gravidade são responsáveis pelo colapso de blocos. Esse tipo de fratura está presente desde a base até o topo da falésia e está relacionada ao peso da escarpa. Nesse caso, o mecanismo deflagrador é a gravidade e a lubrificação promovida pela água de infiltração em episódios de precipitação.

Mapa 35: Mapa de risco segmento 3, Praia Centro.

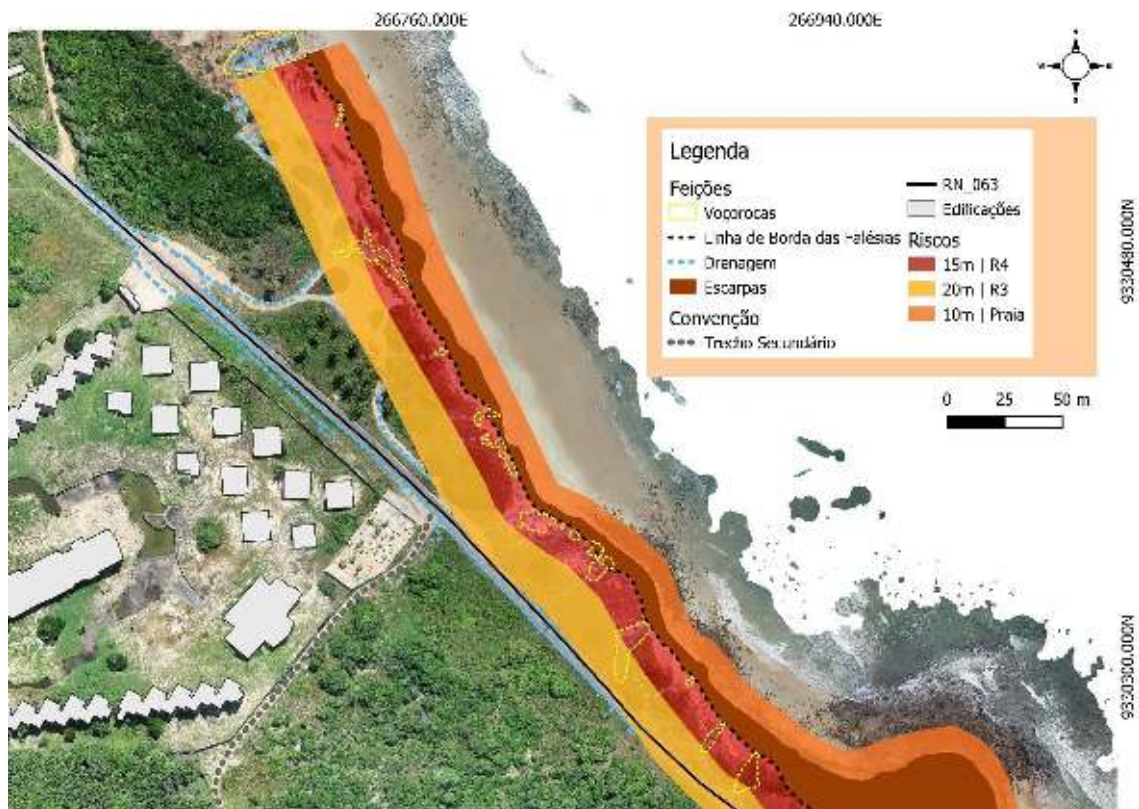
Em função da existência de feições erosivas e das características estratigráficas no trecho referente ao segmento 03, de Barra de Tabatinga, houve a necessidade de adicionar uma segunda faixa de risco paralela à imediatamente da borda da escarpa. O tipo de risco da faixa de 20 metros, de categoria R3 (alto no GIDES) está relacionado à erosão pluvial e danos à infraestrutura, especificamente na RN-063.

Mapa 40: Riscos Barra de Tabatinga segmento 3.

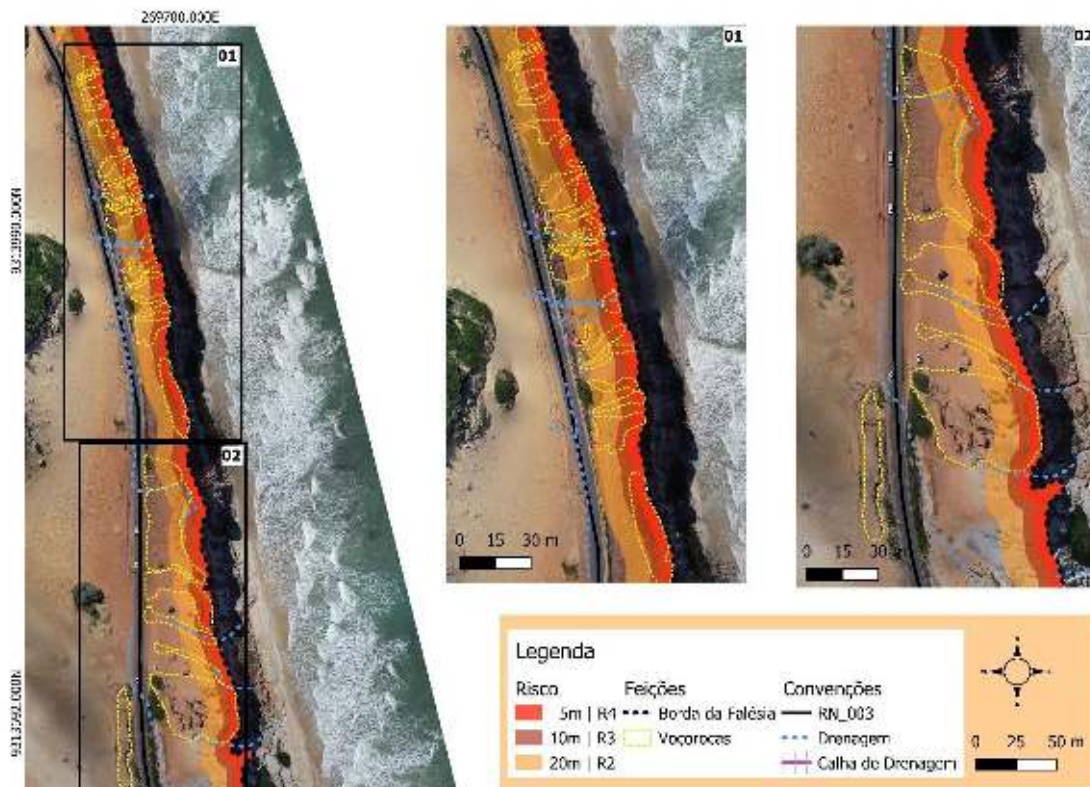
Dessa forma, o Mapa 42 apresenta três faixas de riscos, todas tendo como referência a borda da escarpa, a primeira – de 5 metros (R4) – quanto à queda de pessoas, veículos e erosão; a segunda – de 10 metros (R3) –, iniciando no limite da segunda – quanto ao risco de erosão pluvial; e, a terceira, de 20 metros (R2), iniciando no limite da segunda – também referente aos danos provocados pela erosão pluvial. O mapa também apresenta as áreas que estão sendo dissecadas pela atuação de voçorocas.

Mapa 42: Classificação de riscos de Cacimbinhas.

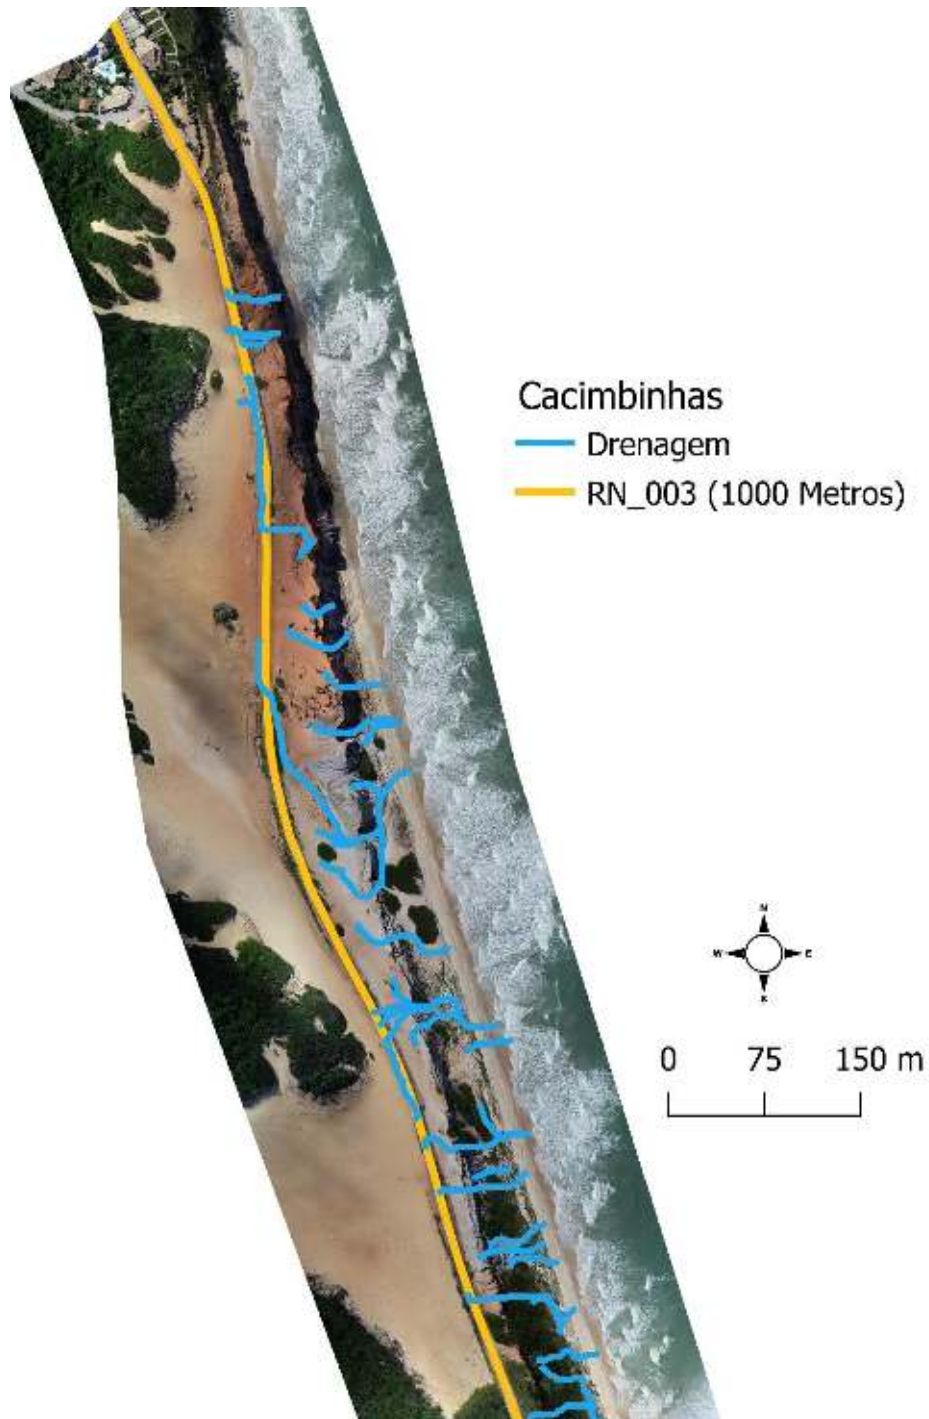
Mapa 44: Trecho da RN-003 que tem sua drenagem pluvial direcionada para a borda da falésia.

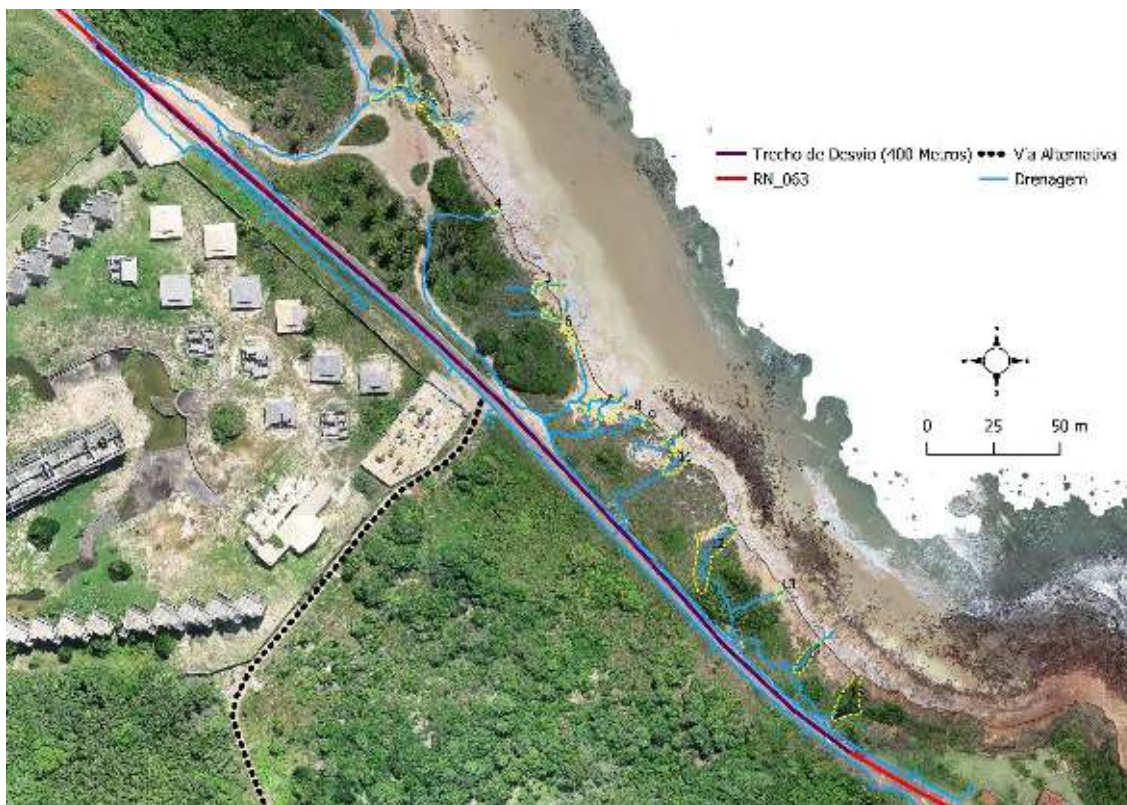
Mapa 45: Trecho da RN-063 que precisa de retificação no escoamento das águas pluviais.

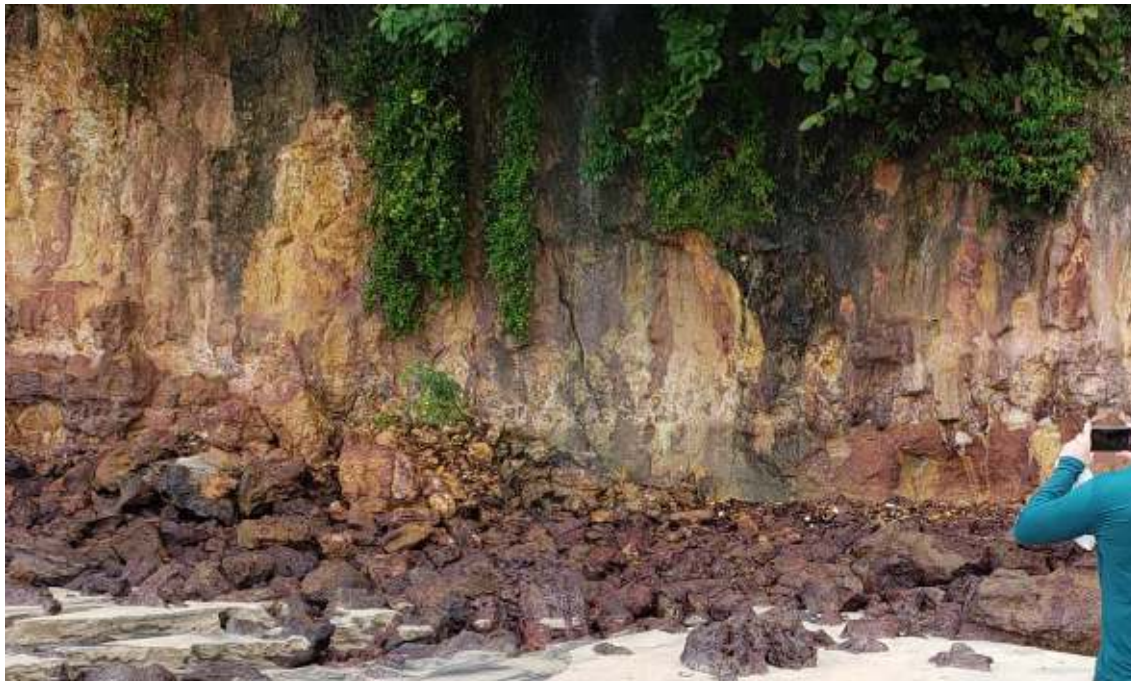
No tocante à drenagem pluvial e os riscos nas falésias da Praia do Centro, distrito de Pipa, identificou-se a inexistência ou necessidade de readequação. O escoamento de águas pluviais direto para a borda da escarpa, como mais de 20 metros de desnível topográfico, notadamente em uma área urbanizada constitui um fator de risco elevado, uma vez que em ocorrendo evento de precipitação extrema poderá resultar em processo erosivo com grande potencial de danos. Atualmente é possível verificar que há escoamento de águas pluviais para a borda da falésia (Figura 101).

Figura 101: Escoamento de água pluvial na borda da escarpa, Praia do Centro, em Pipa.
