**PROJETO: DIAGNÓSTICO DE RISCO DE  
DESMONORAMENTO DAS FALÉSIAS DE PIPA  
E BARRA DE TABATINGA - RN**

**Diagnóstico e apontamentos  
de medidas mitigadoras  
para o contexto de riscos nas  
falésias de Pipa e Barra de  
Tabatinga - RN**

**Prof. Dr. Rodrigo de Freitas Amorim  
Prof. Dr. Rubson Pinheiro Maia  
(Coordenadores)**

2º Relatório

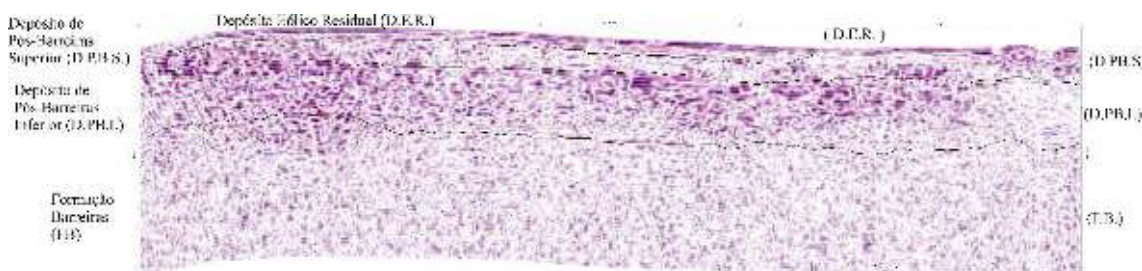
Figura 7: Perfil de GPR apresentando três camadas distintas.

Os perfis GPR (02, 04, 10 e 13), em Barra de Tabatinga, coincidem com os locais de descrição sedimentar e perfilagem de raios gama. No perfil GPR 02 (50 metros de comprimento), situado mais a norte da praia de Barra de Tabatinga e em frente ao local onde foi descrita a seção colunar, com direção aproximada N-NW, foram interpretados delgados depósitos eólicos residuais (espessura submétrica), e rochas siliciclásticas da unidade litoestratigráfica denominada, informalmente, de Pós-Barreiras (aqui subdividida em depósitos de Pós-Barreiras superior e inferior, com espessura total máxima da ordem de 6 metros) e da Formação Barreiras. Apesar de ambas as rochas apresentarem fraturadas, é notório a maior intensidade de sets de fraturas nas rochas da Formação Barreiras, como pode ser visto na Figura 7.

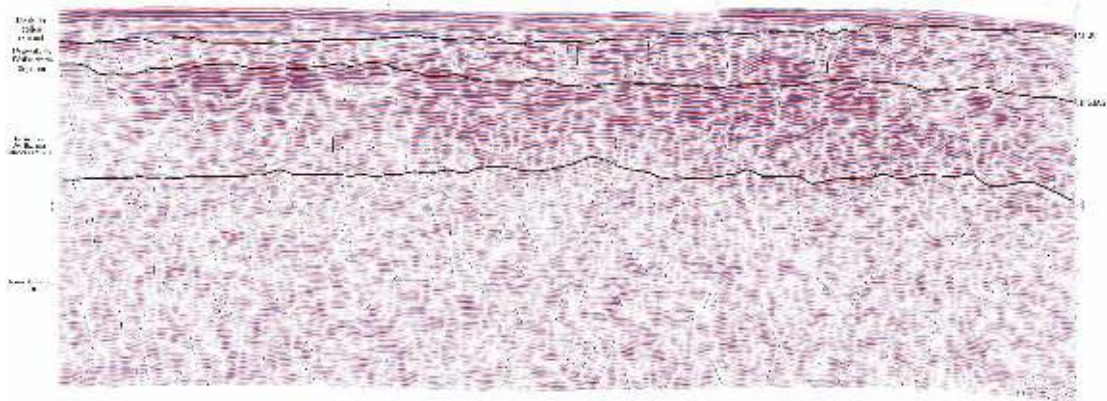
Figura 8: Perfil de GPR apresentando quatro camadas distintas.

No perfil 04, com direção N-S, situado a sul do Perfil 2, com pouco mais de 30 metros de comprimento, são encontrados depósitos eólicos mais espessos (até 1 metro), Pós-Barreiras com espessura em torno de 4 metros, com características estruturais semelhantes nos dois perfis Figura 8.

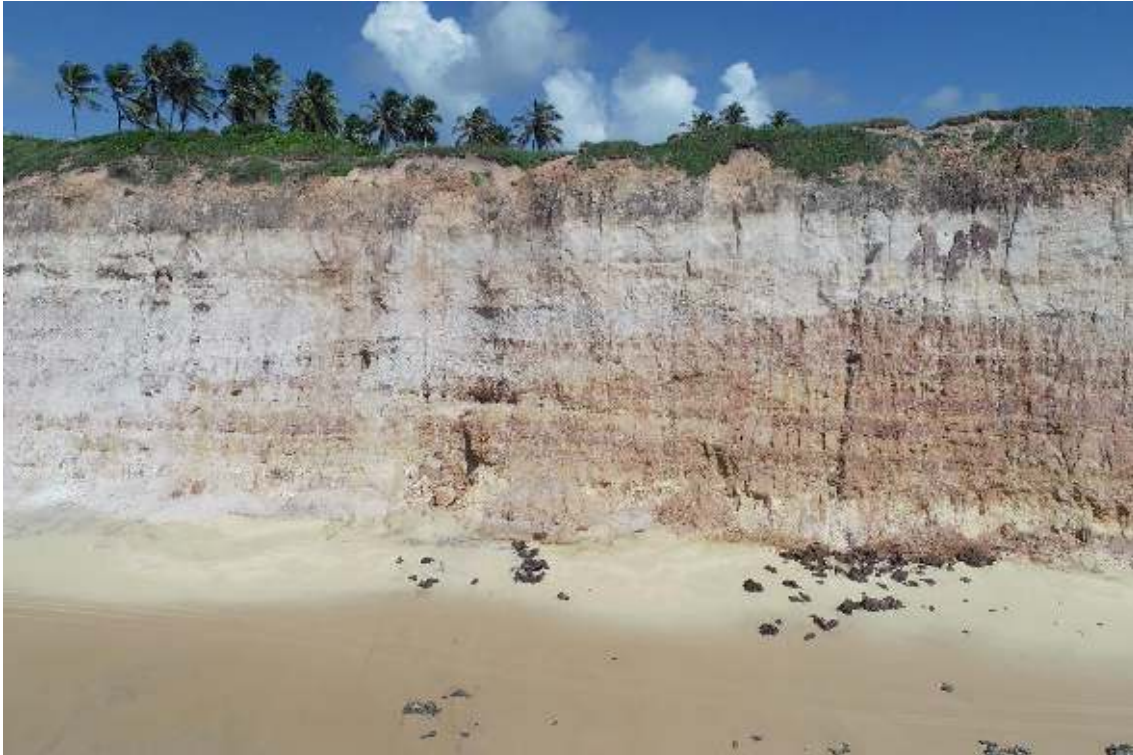
Figura 9: Características estratigráficas da área onde foram executados os levantamentos com GPR (Linhas 2 e 4) e Gama Ray.

As fácies identificadas nas linhas de GPR estão condizentes com as características litoestratigráficas visualizadas nas fácies da escarpa, conforme pode ser identificado na Figura 9.

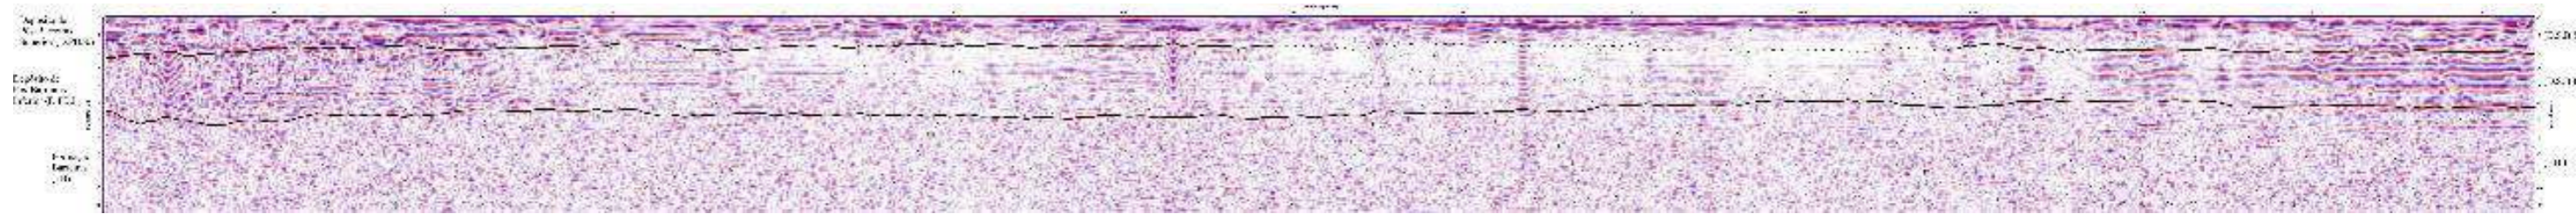
Figura 10: Perfil de GPR apresentando a homogeneidade litológica desse trecho.

Nos perfis de GPR 10 e 13, situados ao sul dos anteriormente descritos, o maior com mais de 140 metros de comprimento, difere dos anteriores por não mostrar depósitos eólicos e relativa menor densidade de fraturas, aqui também foram interpretados depósitos de rochas consideradas como Pós-Barreiras superior e inferior, com espessuras respectivas de 2,2 metros e 2,6 metros (Figura 10). Esse perfil apresenta uma menor quantidade de fácies de deposição, o que resulta em uma maior homogeneidade do pacote sedimentar, aliado a um maior grau da presença de lateritas no perfil e menor densidade dos sets de fraturas.

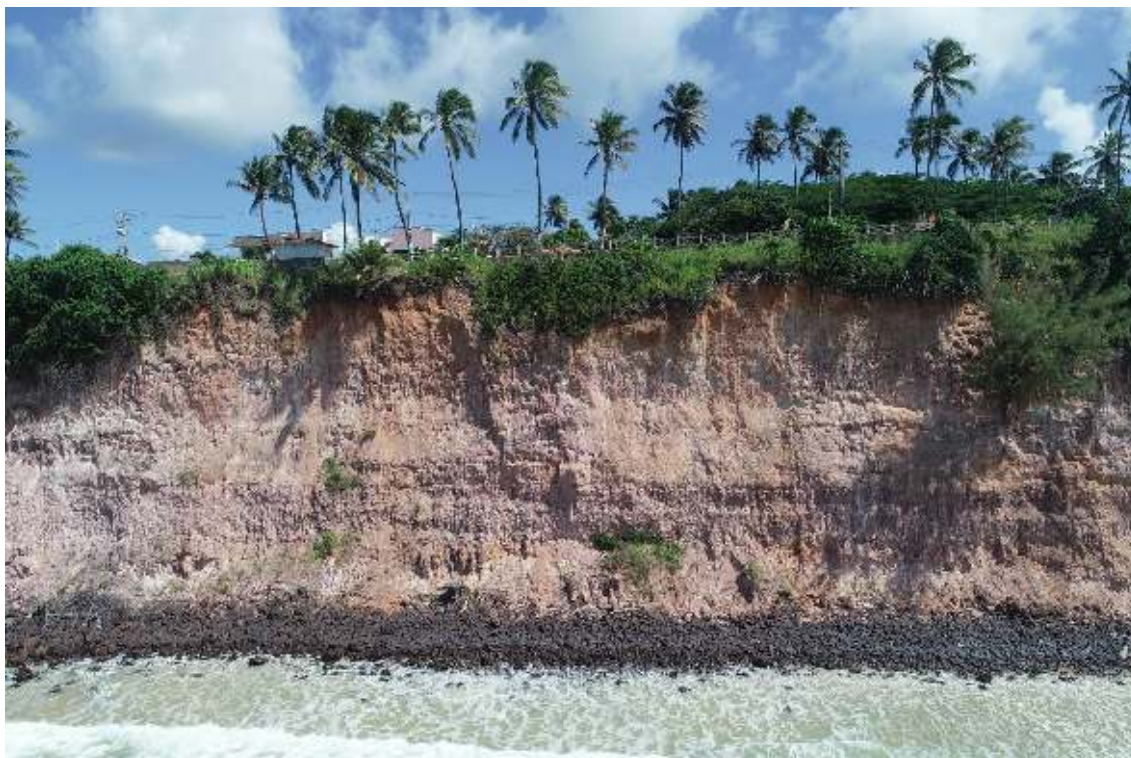
Figura 11: Características estratigráficas da área onde foram executados os levantamentos com GPR (perfis 10 e 13) e Gama Ray.

O trecho levantado com GPR, perfis 10 e 13 compreendem o Mirante dos Golfinhos, tem uma estratigrafia mais homogênea, menor quantidade de fratura e fácies mais laterizada (Figura 11). Como resultado demonstra uma maior resistência os processos erosivos da escarpa, em comparação com a área do perfil 04.

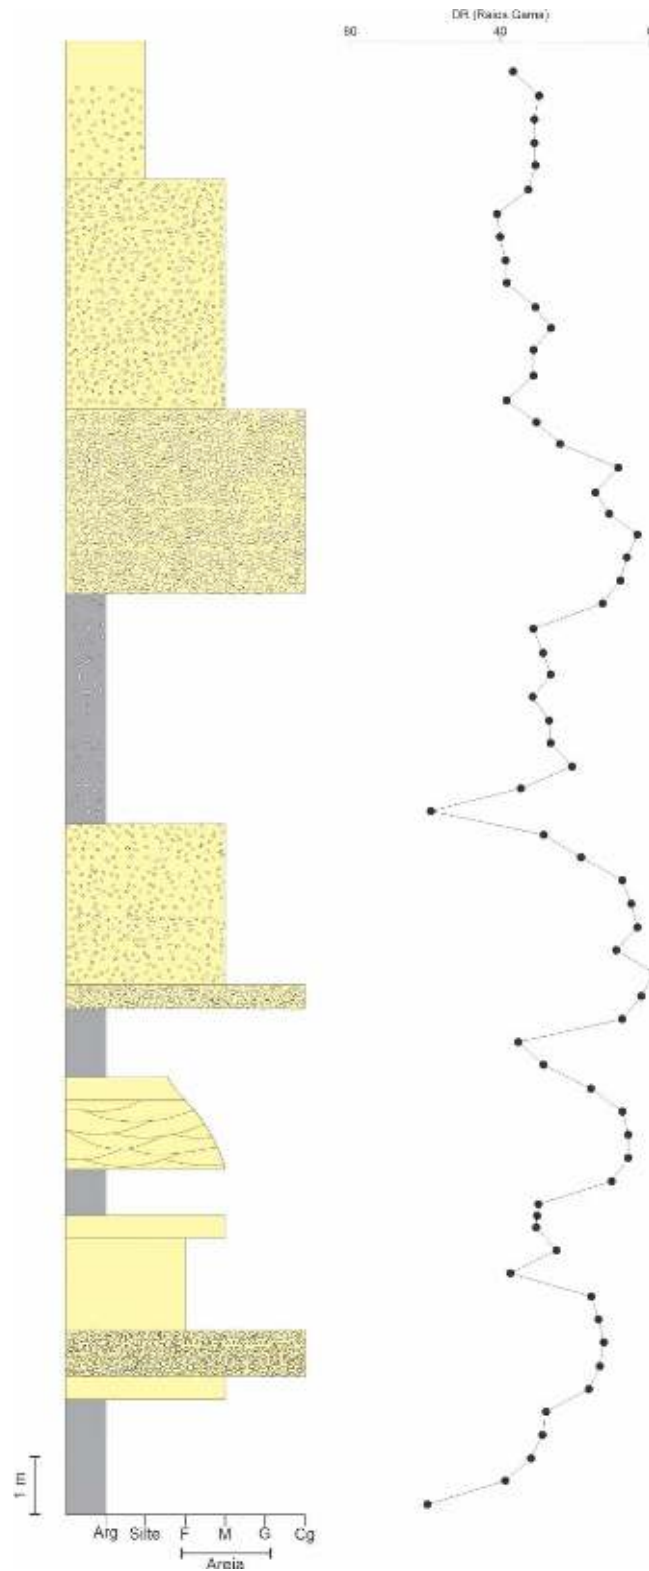
Figura 13: Seção colunar 01, com perfilagem de raios gama, da falésia de Barra de Tabatinga.

A seção estratigráfica 01 (coordenadas 266738,73 m O e 9330491,77 m S) localizada na porção mais ao norte da Falésia de Tabatinga, com 24,8 metros, 64 descrições e medições, sendo possível identificar 15 camadas, com elevada densidade de fraturamento (Figura 13). As camadas estão dispostas em ciclos de granodecrescência ascendente, típicos de sistema fluvial, iniciando com fácies conglomeráticas gradando para texturas mais finas até argilas. Da base para o topo as camadas apresentam as seguintes características:

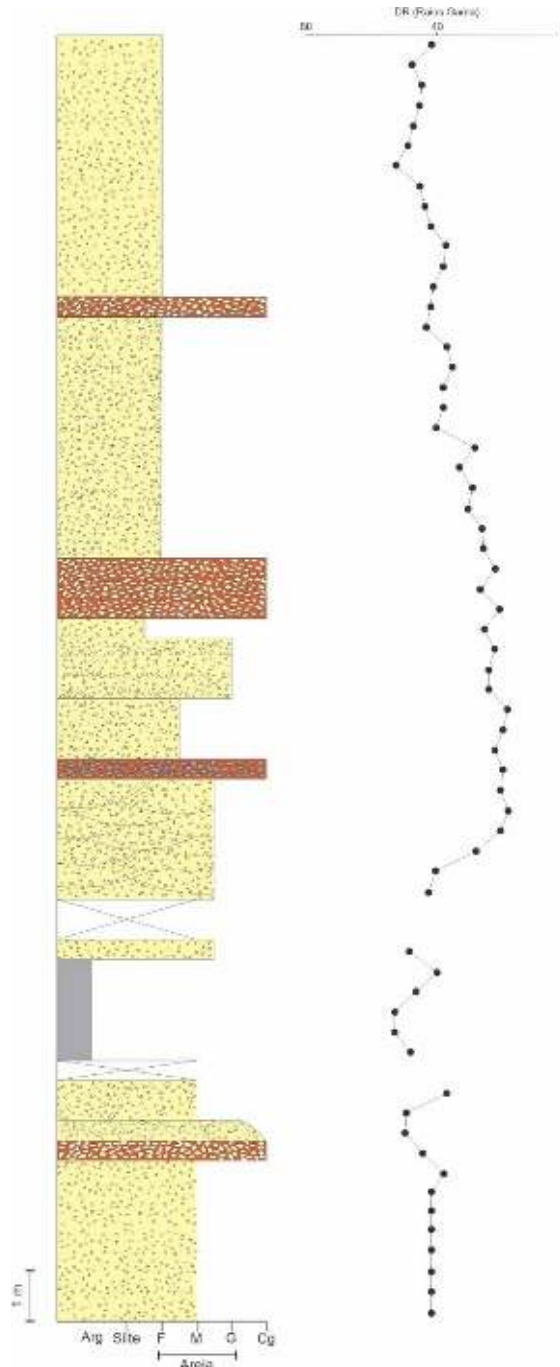
Figura 14: Seção colunar 02, com perfilagem de raios gama, da falésia de Barra de Tabatinga.

A seção estratigráfica 02 (coordenadas 267075,59 m O e 9330142,29 m S) localizada na central da Falésia de Tabatinga, em frente ao Mirante dos Golfinhos. Foram descritos 25 metros, com um total de 64 medições, sendo possível identificar 12 camadas, com ausência de fraturas visíveis no perfil. O pacote sedimentar apresenta elevado grau de laterização na maioria dos níveis descritos (Figura 14). Da base para o topo, as camadas apresentam as seguintes características:

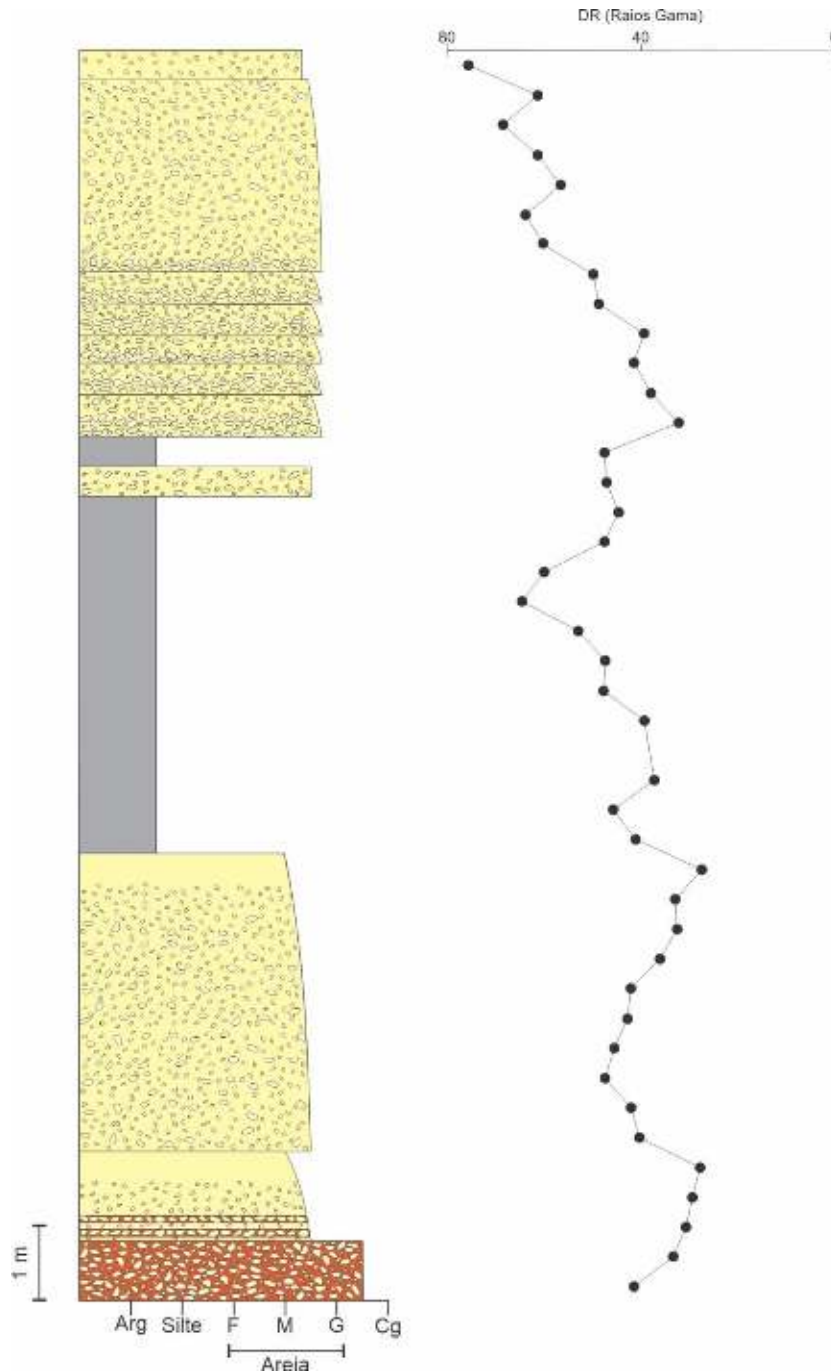
Figura 15: Seção colunar 01, com perfilagem de raios gama, da falésia de Pipa.

Seção estratigráfica 03 (coordenadas 272948,45 m O e 9311195,83 m S) localizada na Falésia da Praia do Centro, distrito de Pipa, ao lado do cemitério. Foram descritos 16,40 metros com um total de 42 medições, sendo possível identificar 5 camadas, com presença de pequenas fraturas visíveis ao longo do perfil. O pacote

sedimentar apresenta baixo grau de laterização, com exceção da base (Figura 15). Da base para o topo as camadas apresentam as seguintes características:

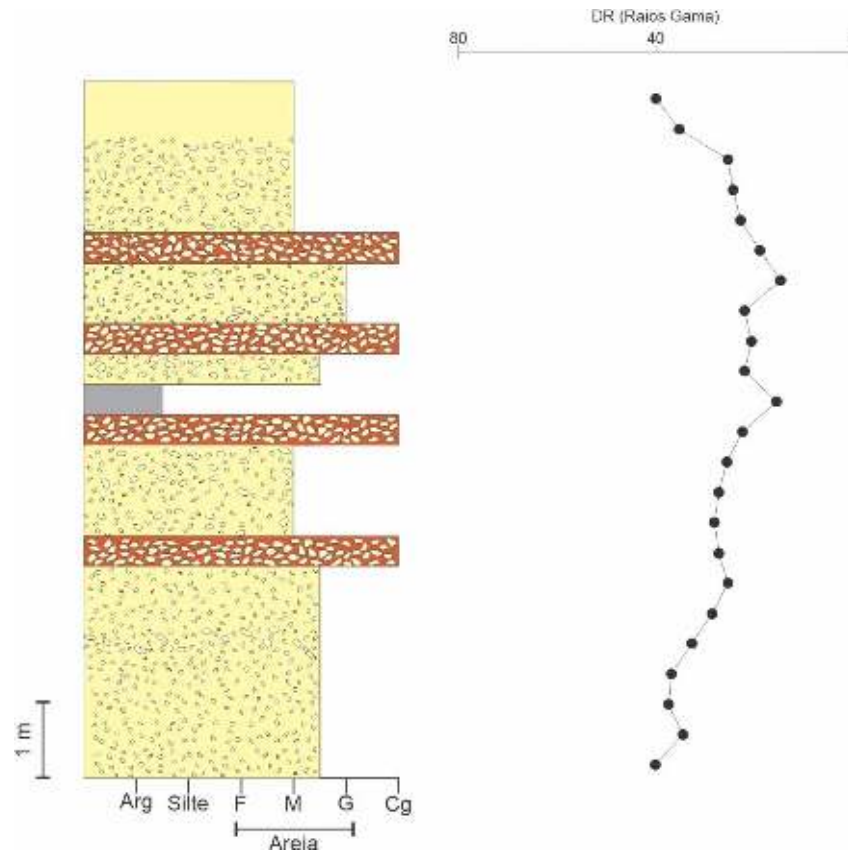
Figura 16: Seção colunar 01, com perfilagem de raios gama, da falésia de Pipa.

Seção estratigráfica 04 (coordenadas 273076,80 m O e 9311145,97 m S) localizada na Falésia da Praia do Centro, distrito de Pipa, ao lado de onde ocorreu o desmoronamento que vitimou a família, em novembro de 2020. Foram descritos 8,80 metros com um total de 23 medições, sendo possível identificar 10 camadas, com

presença de fraturas visíveis ao longo do perfil. O pacote sedimentar apresenta elevado grau de laterização, em diferentes níveis do perfil (Figura 16). Da base para o topo as camadas apresentam as seguintes características:

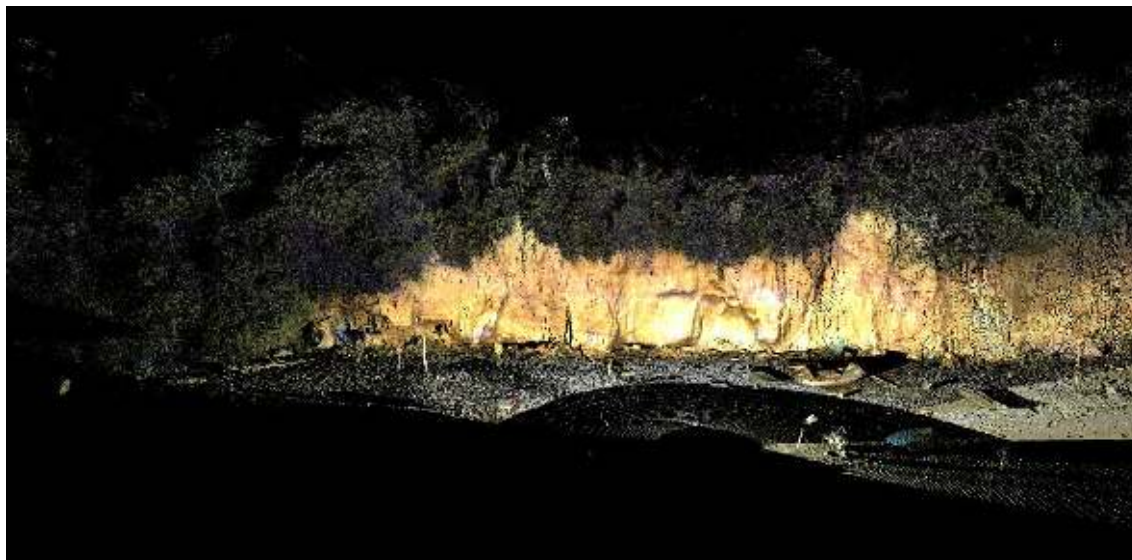
Figura 17: Nuvem de pontos obtidos com Laser Scan de porção inicial da falésia na Praia do Centro (distrito de Pipa).

A nuvem de pontos obtida foi utilizada para identificar com precisão a borda da escarpa, descontinuidades na face da escarpa, tais como contatos entre camadas, fraturas e medição de volumes de material mobilizado. A Figura 17 apresenta a área na Praia do Centro (distrito de Pipa) onde ocorreu o desmoronamento que vitimou a família, em novembro de 2020.

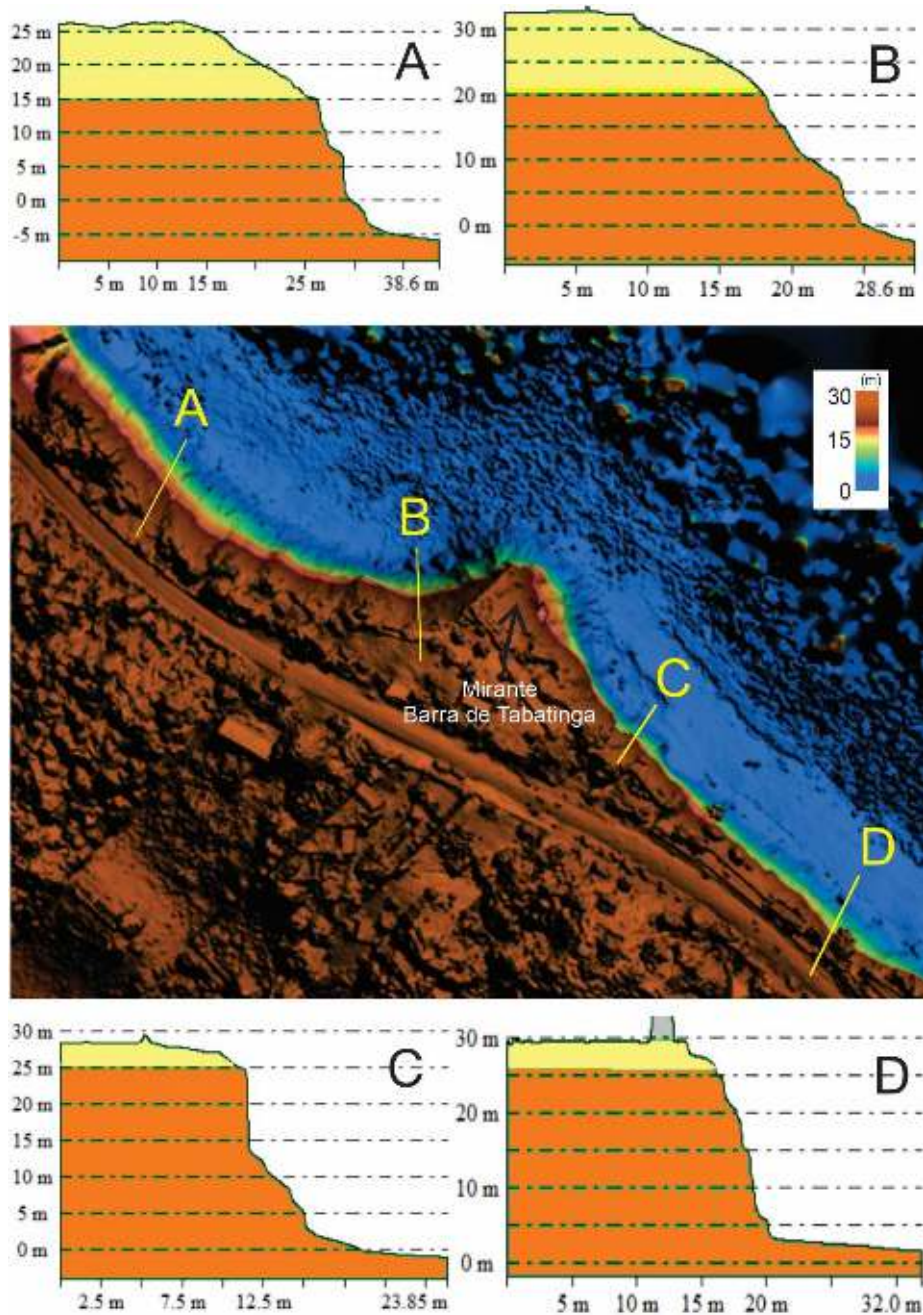
Figura 21: Perfis topográficos das falésias de Barra de Tabatinga – RN.

Na camada arenosa, friável (Figura 21) a declividade da escarpa, diminui entre 40 e 50% mostrado que a ausência de diagênese e laterização dificultam a manutenção da declividade que varia entre 80° quando a escarpa se desenvolve em litótipos da Formação Barreiras e 35°, quando ocorre em sedimentos friáveis.

Como se observa na Figura 21, perfil A e B, a camada arenosa friável não sustenta uma escarpa íngreme e origina uma rampa em direção ao topo do tabuleiro. Esses depósitos inconsolidados são mais espessos do lado esquerdo do promontório onde se localiza o mirante de Barra de Tabatinga. Na base da escarpa, rampas de colúvio e reentrâncias erosionais demonstram sua atividade erosiva. Nesse caso, um duplo fator erosivo, uma vez que há erosão pluvial no topo do tabuleiro, que origina as voçorocas, e na base da falésia, pela abrasão marinha, as reentrâncias erosionais.

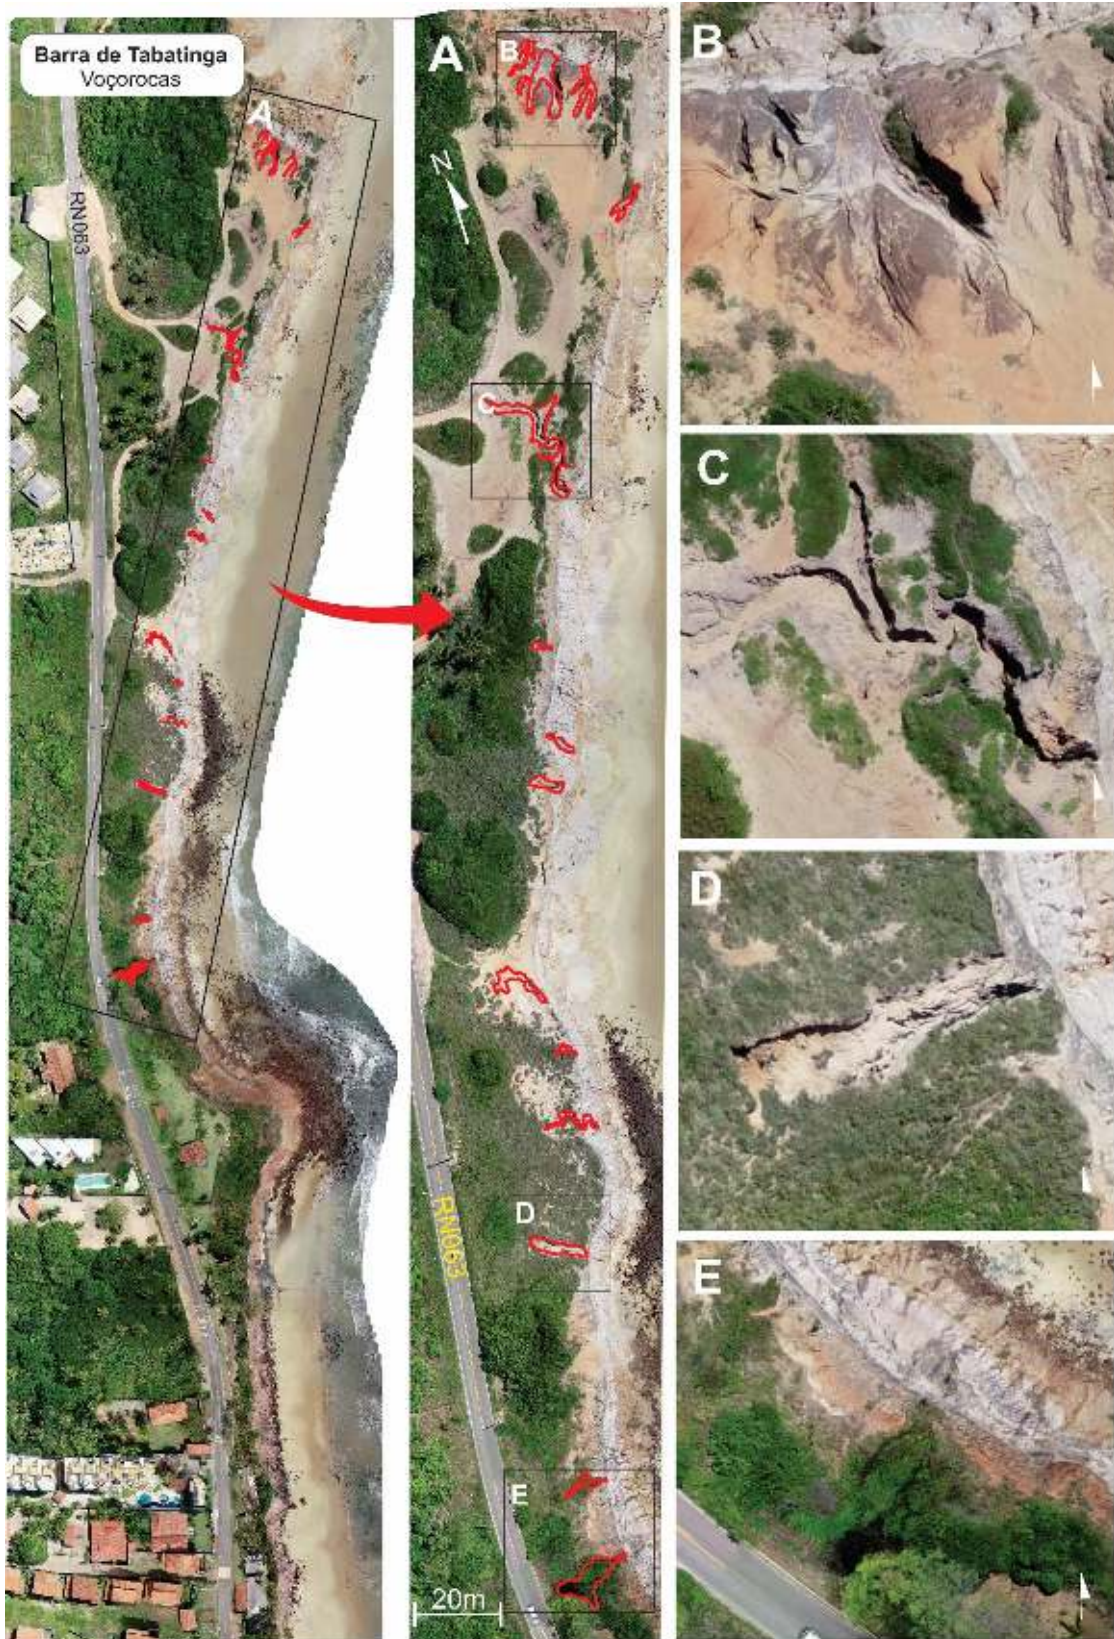
Figura 23: Prancha apresentando as características das voçorocas de Tabatinga - RN.

Nesse trecho, algumas voçorocas apresentam rápido avanço sendo que uma delas, teve recuo de 1 metro em apenas 10 meses de monitoramento deste projeto. Isso se dá em virtude de três fatores a saber: 1) gradiente topográfico; 2) Baixa diagênese e coesão do depósito; e, 3) Drenagem pluvial da rodovia RN063 direcionando o escoamento para a voçoroca. Em conjunto, esses três fatores elevam a competência erosiva, favorecendo a erosão (Figura 23).

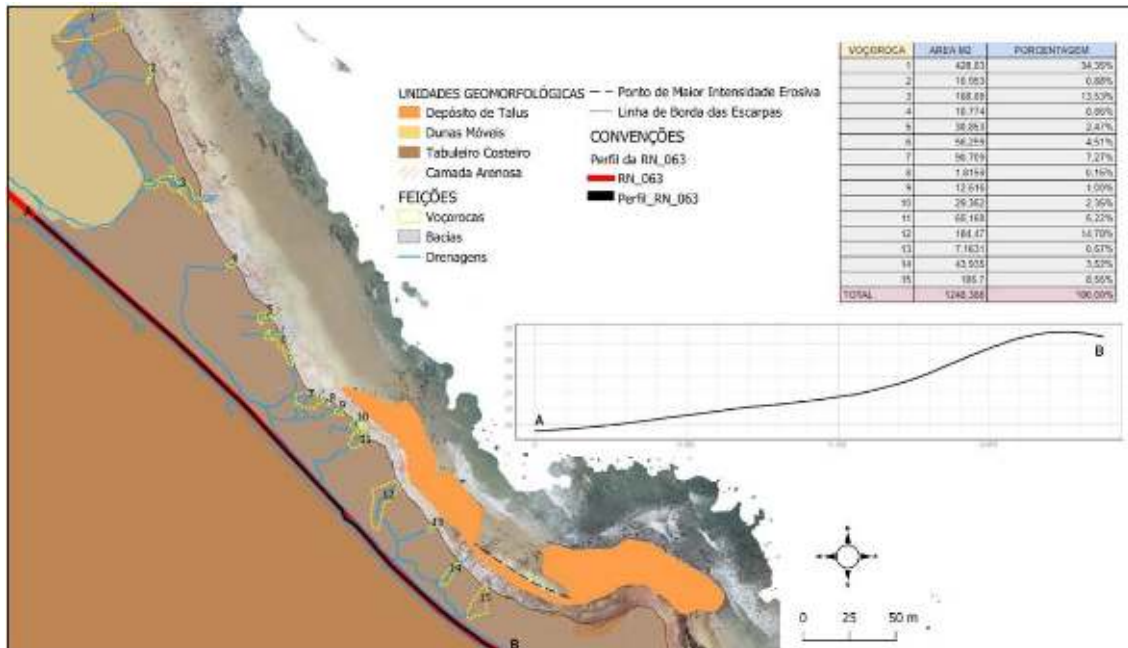
Figura 25: Compartimentos do relevo e áreas ocupadas por voçorocas.

Nesse caso específico, a RN-063 passa a poucos metros de distância da falésia e está na eminência de ser atingida pelo voçorocamento, onde há um aumento no número de feições erosivas, com ocorrência de 15 voçorocas que ocupam uma área de um pouco mais de 100 m<sup>2</sup>, aumentando assim, o fator de risco (Figura 25).

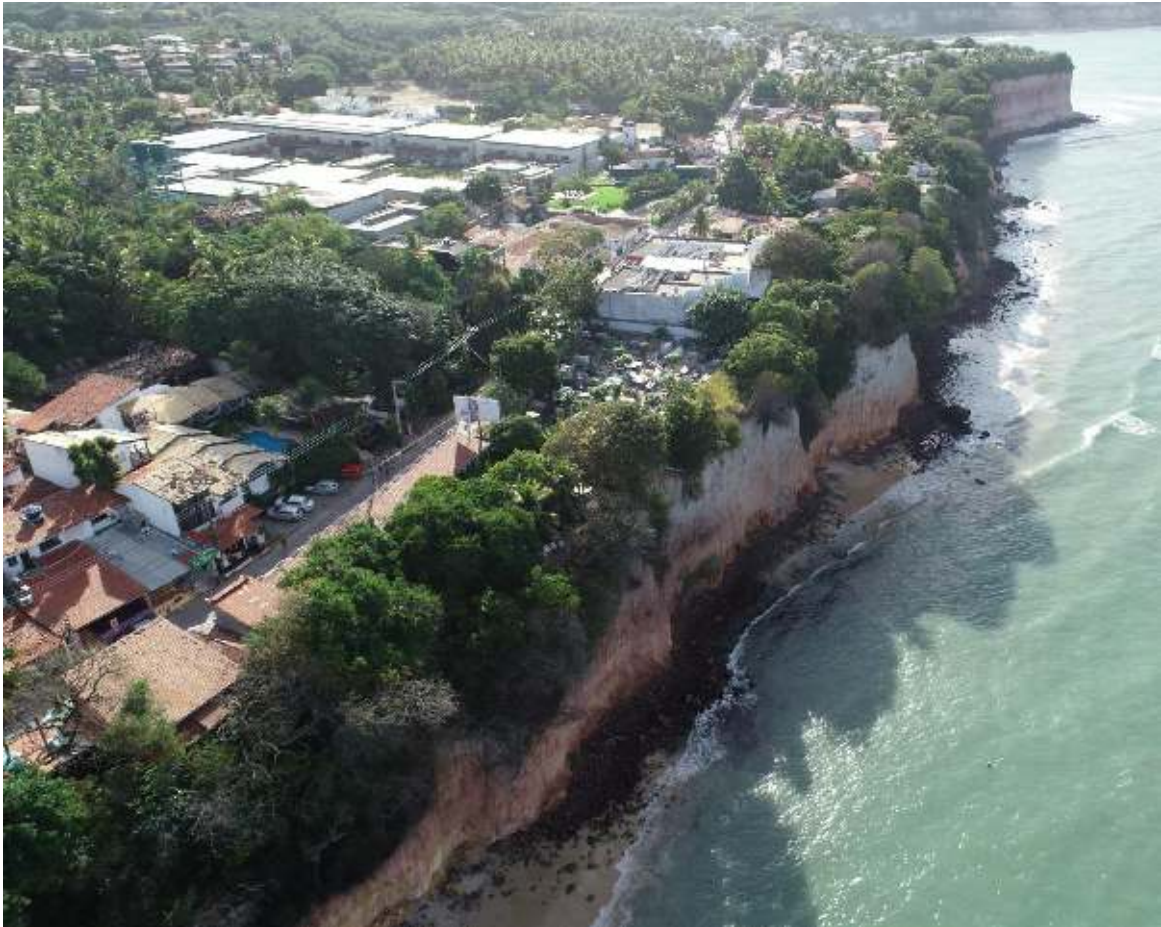
Figura 32: Tabuleiro densamente ocupado na proximidade da falésia, Praia do Centro.

Em toda a extensão da praia do centro, os tabuleiros são densamente ocupados, sendo que a maioria das construções mantem uma distância de 10 metros da borda da escarpa, com a face de praia plana e estreita (Figura 32). A altura das escarpas vai aumentando progressivamente do limite sul em direção a norte, saindo de aproximadamente 10 metros indo até 24,8 metros, no promotório da Baía dos Golfinhos.

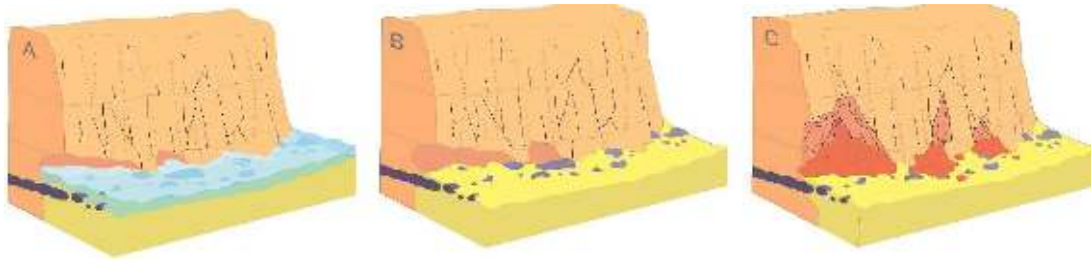
Figura 33: Sets de fraturas verticais e superfícies horizontais de descontinuidades gerando linhas de ruptura e colapso de blocos.

Foram observados diversos pontos de formação de reentrâncias, que são resultantes dos períodos de máximas marés, onde a base da escarpa é atingida vigorosamente pela incidência direta das ondas. O recuo da escarpa resulta na formação de depósitos de talus, blocos de lateritas, colapsados que dispersam a energia das ondas e diminuem seus efeitos erosivos na base da escarpa. Os locais onde não são observados ampla distribuição desses blocos, correspondem aos pontos mais erosivos, pois sem a proteção na base da escarpa e com reentrâncias erosionais, o colapso das camadas sobrepostas é eminente. A Figura 33 apresenta um esquema de síntese ser descreve o processo de queda de blocos e a formação dos depósitos de talus na base da escarpa.

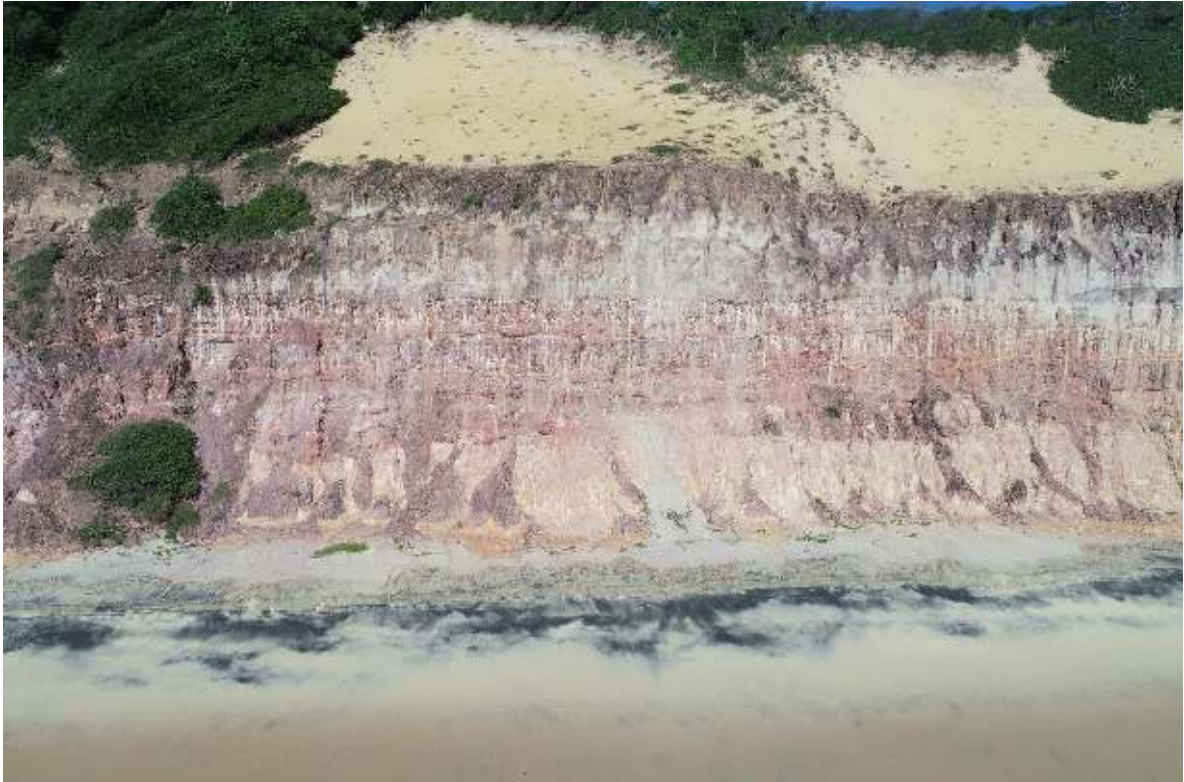
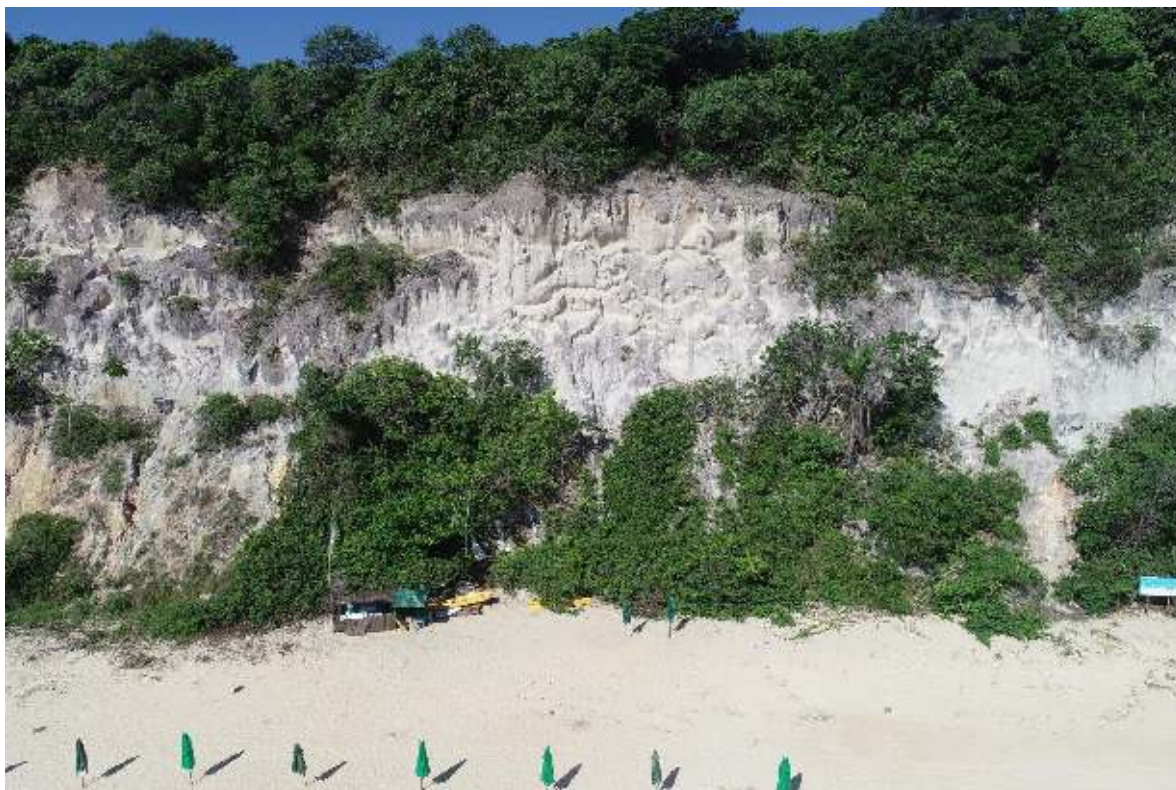
Além da Formação Barreiras, a falésia se desenvolve também em trechos de sedimentos de cor branca e cinza-claro, aparentemente lixiviados. A ausente laterização, comum na Formação Barreiras, não é observada, o que faz desses depósitos, possíveis representantes dos sedimentos pós-barreiras (Figura 37 e 38). Na escala da escarpa como um todo, não chega a haver um padrão de dissecação diferenciado sendo que ambas as unidades sustentam escarpas íngremes e estando sujeitas aos mesmos tipos de riscos que as demais áreas em análise. Por outro lado,

na escala de detalhe métrica e submétricas ocorrem significativas variações em termos erosivos. Marcas de colapso de blocos e rampas de colúvio, pontualmente localizadas são possíveis de serem observadas e atestam os efeitos ativos da erodibilidade da falésia.

Figura 37: Foto de Falésia na Formação Barreiras capeada por sedimentos dunares na Baía dos Golfinhos/RN.

Figura 38: Foto de Falésia modelada em sedimentos pós-barreiras. Baía dos Golfinhos/RN.

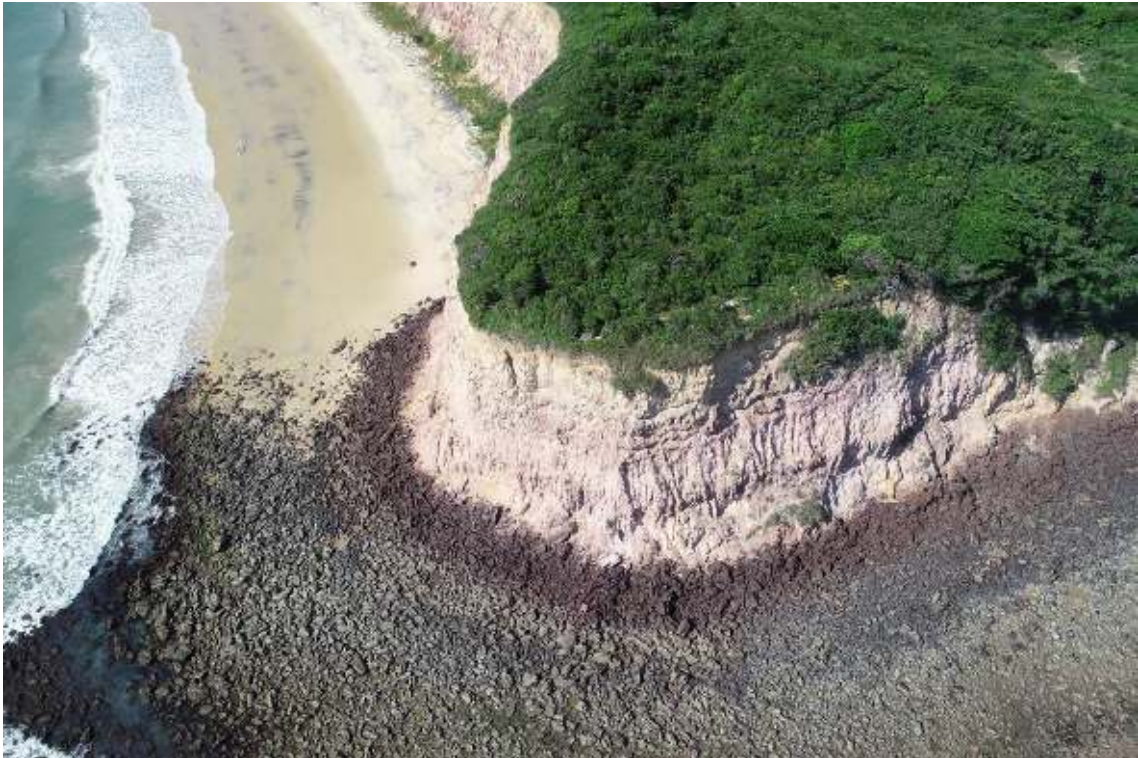
Uma densa distribuição de blocos de laterita, concentrados à frente dos promontórios, os resguardam dos impactos da energia das ondas, em toda a base da escarpa chegando a formar uma rampa de talus (Figura 39). Essa proteção evita que as ondas removam os materiais erodidos da falésia que permanecem em sua base conferindo-lhe um perfil de escarpa mais côncavo.

Figura 39: Foto do promontório que divide Baía dos Golfinhos e a praia do Madero. Densa ocorrência de blocos de laterita protegem a base do promontório litorâneo.

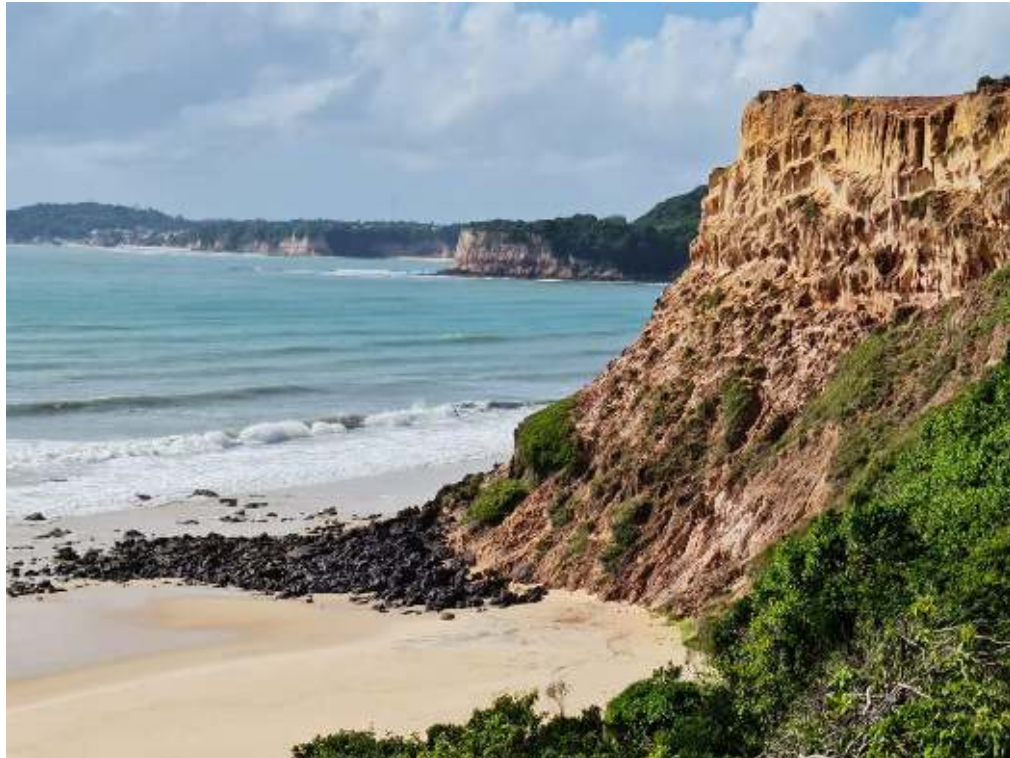
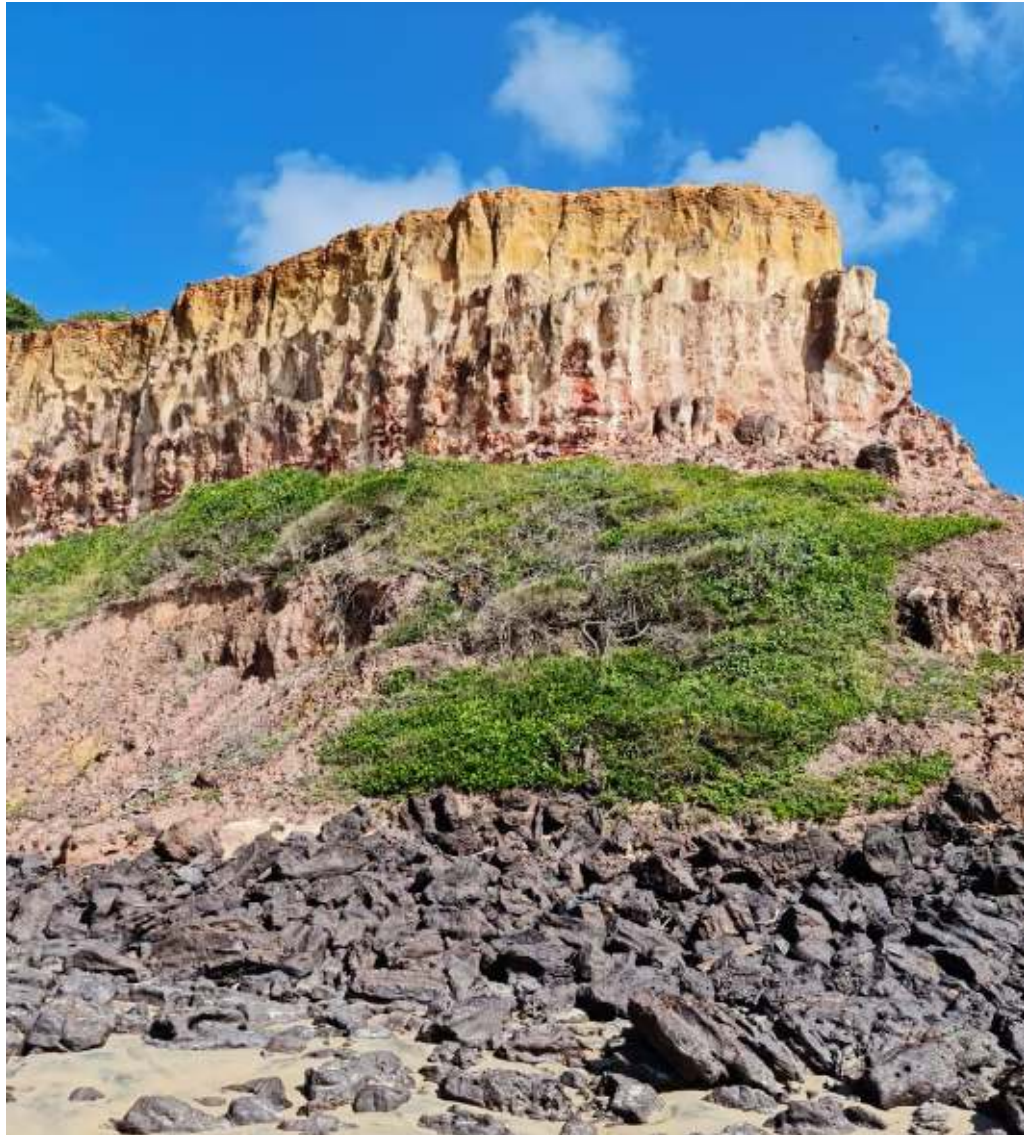
as enseadas, rampas de colúvios e blocos de laterita colapsada repousam na base da escarpa. Esses materiais conferem um perfil mais concavo a morfologia da escarpa, que nesse caso difere do perfil mais retilíneo íngreme das falésias nas enseadas (Figura 41 e 42).

Figura 41: Promontório que divide a praia do Madero e Cacimbinhas.

Figura 42: Promontório que divide a praia do Madero e Cacimbinhas (Visão Frontal).

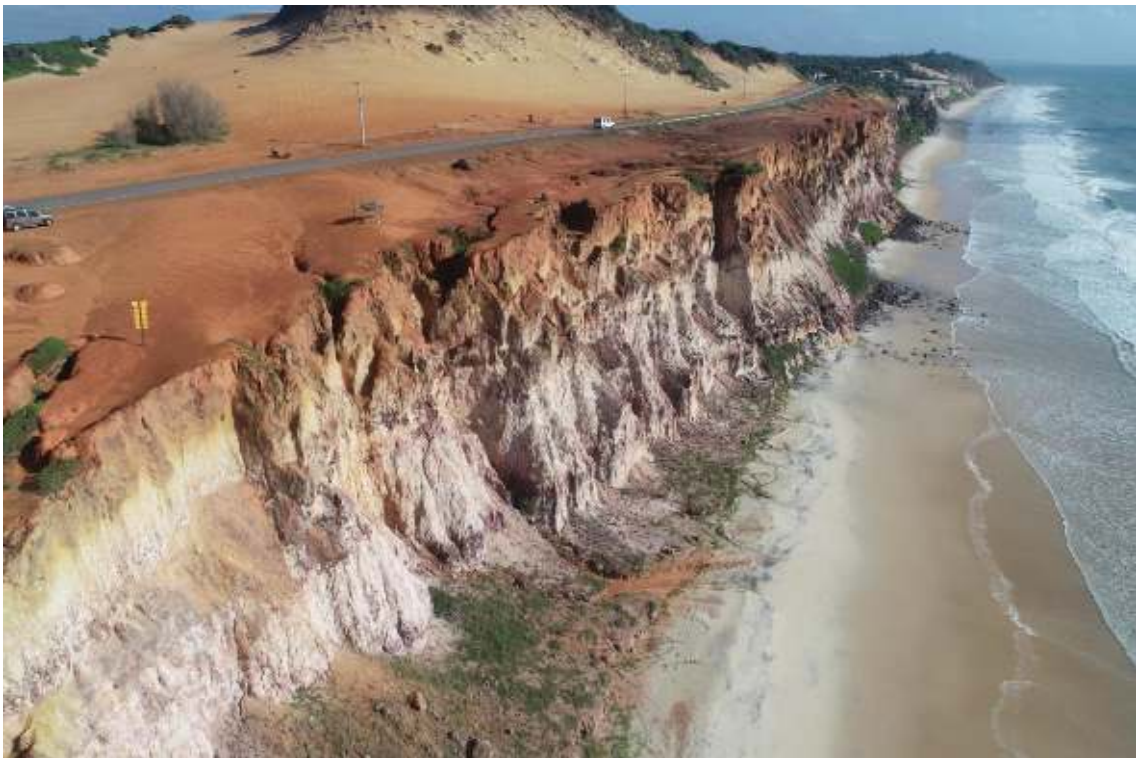
friável, de textura arenosa, mais homogênea e coloração laranja. Essas ravinas, quando atingem a escarpa, passam a desenvolver traçado vertical, tornando a escarpa do tipo íngreme ravinada. Atualmente, o sistema de drenagem pluvial proveniente da estrada (RN-003) alimenta as ravinas que se conectam e formam voçorocas no limite da escarpa. Todo o pacote sedimentar que sustenta a escarpa é menos laterizado do que as falésias de Pipa e Barra de Tabatinga, por esse motivo, menos resistente à erosão e ao escoamento superficial. A escarpa é modelada em pacotes sedimentares maciços, de cores claras, gradando do branco ao creme e ao laranja (Figura 44 e 45). Na base, rampas de colúvios diminuem a declividade da escarpa dando-lhe um aspecto rampeado.

Figura 44: Falésia ravinada na praia de cacimbinhas (visão de sul para norte).

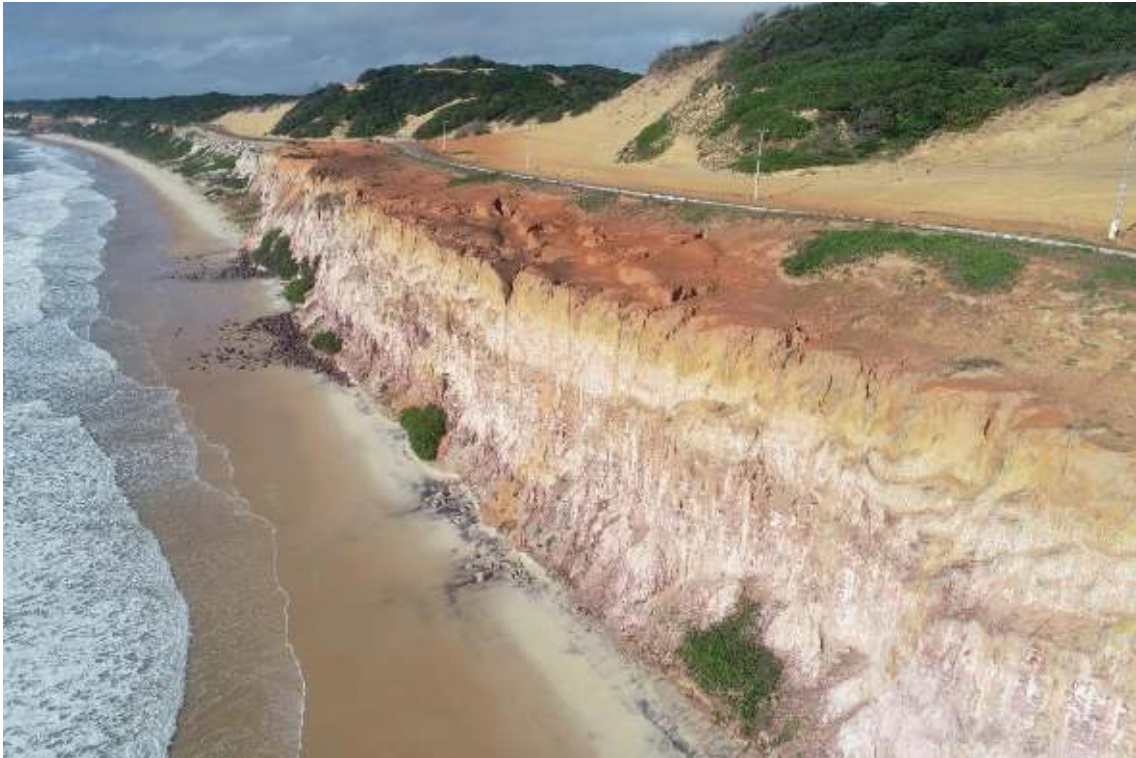
Figura 45: Falésia ravinada apenas na superfície (Primeiro plano da fotografia) - Praia de Cacimbinhas (visão de norte para sul).
