**PROJETO: DIAGNÓSTICO DE RISCO DE  
DESMONORAMENTO DAS FALÉSIAS DE PIPA  
E BARRA DE TABATINGA - RN**

**Diagnóstico e apontamentos  
de medidas mitigadoras  
para o contexto de riscos nas  
falésias de Pipa e Barra de  
Tabatinga - RN**

**Prof. Dr. Rodrigo de Freitas Amorim  
Prof. Dr. Rubson Pinheiro Maia  
(Coordenadores)**

2º Relatório

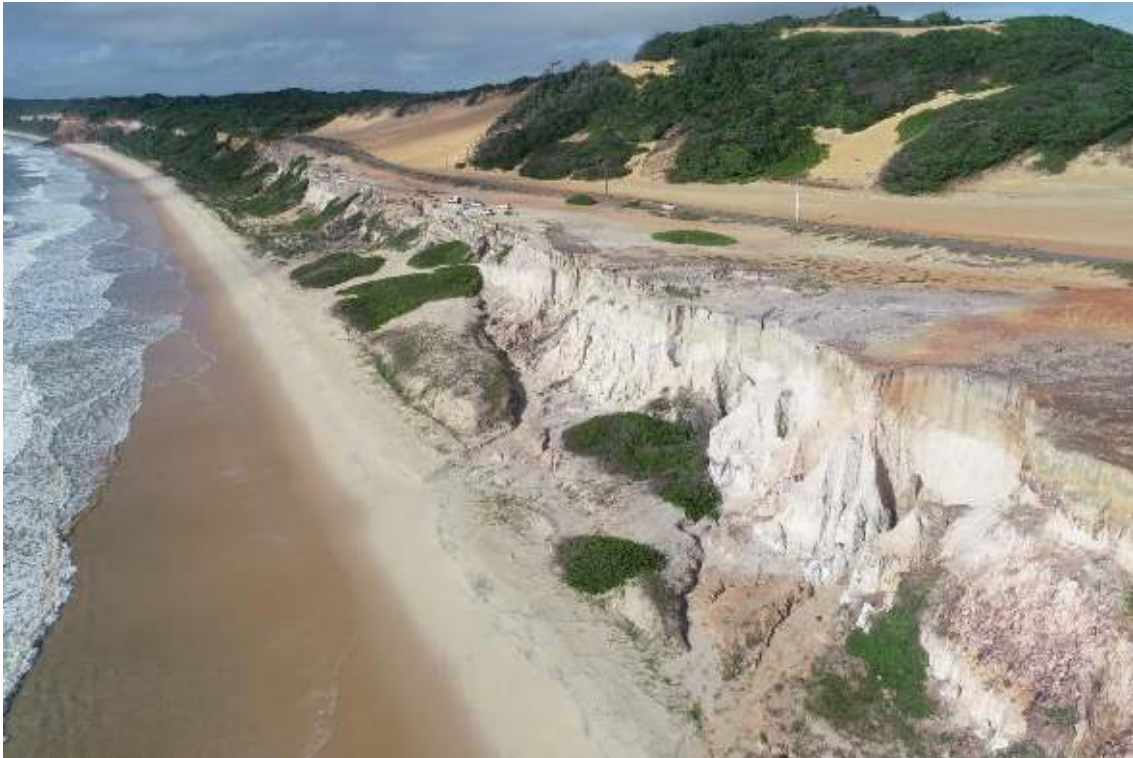
No trecho sul, as falésias são mais baixas e modeladas em pacotes sedimentares aparentemente lixiviados, o que lhe conferem cores em tons de cinza claro. Na base, a sucessão de cones de dejeção de sedimentos forma rampas com declive em direção à praia, atualmente escarpadas por níveis de terraços marinhos. Esses depósitos, com até 5 metros de espessura no contato com a falésia, resguardam a base da escarpa, fazendo desse setor um compartimento de falésias inativas do ponto de vista da abrasão marinha (Figura 46).

Figura 46: Falésia em pacotes sedimentares lixiviados com depósitos sedimentares na base conferindo-lhe aspecto rampeado, (visão de norte para sul).

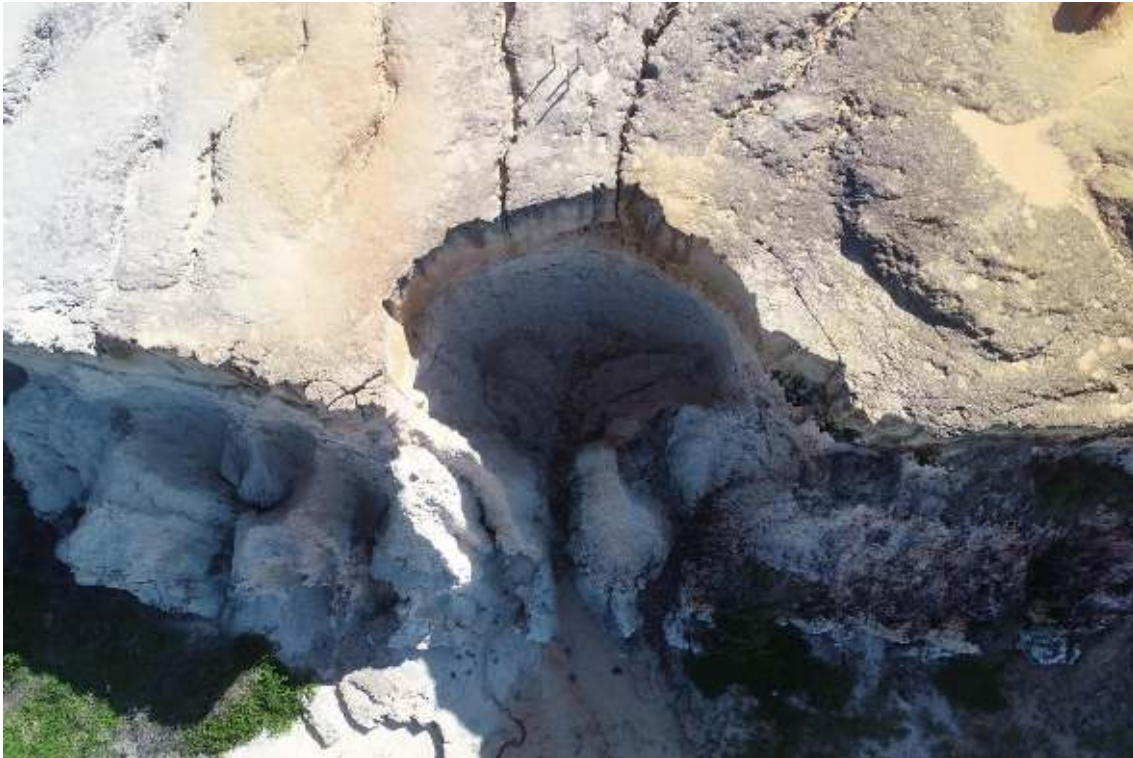
Esse setor apresenta feições erosivas mais associadas à erosão pluvial e ao escoamento superficial, como voçorocas semicirculares na borda da escarpa. Esse tipo de feição adentra poucos metros a superfície do tabuleiro sendo caracterizada por uma morfologia em U (Figura 47).

Figura 47: Voçoroca circular em falésia na praia de cacimbinhas.

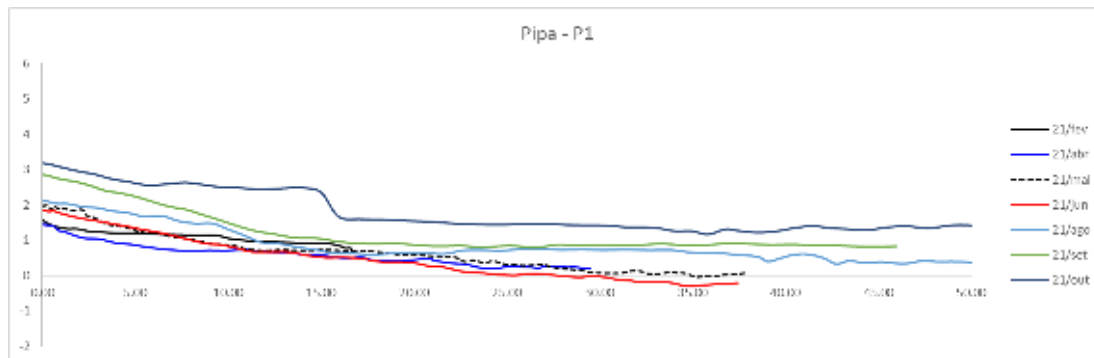
O perfil P1 sofreu grandes variações de cota entre fevereiro e outubro (Figura 52), evidenciando que há grandes movimentações de sedimento, apesar de estar rochas em seu entorno. Nessa porção da praia de Pipa, não há pós-praia e a falésia é protegida da ação direta das ondas por rochas presentes no sopé da falésia, bem como no entorno do perfil (Figura 53). Entre fevereiro e abril, observou-se um rebaixamento no perfil causado pela remoção de sedimento nesse período. A partir do mês de abril, foi observada grande sedimentação ao longo do perfil ocasionando a elevação de sua cota. À exceção de maio e junho, quando houve relativa estabilidade, observou-se intensa deposição na porção superior do estirâncio.

Figura 52: Perfis topográficos no ponto P1 entre fevereiro e outubro de 2021.

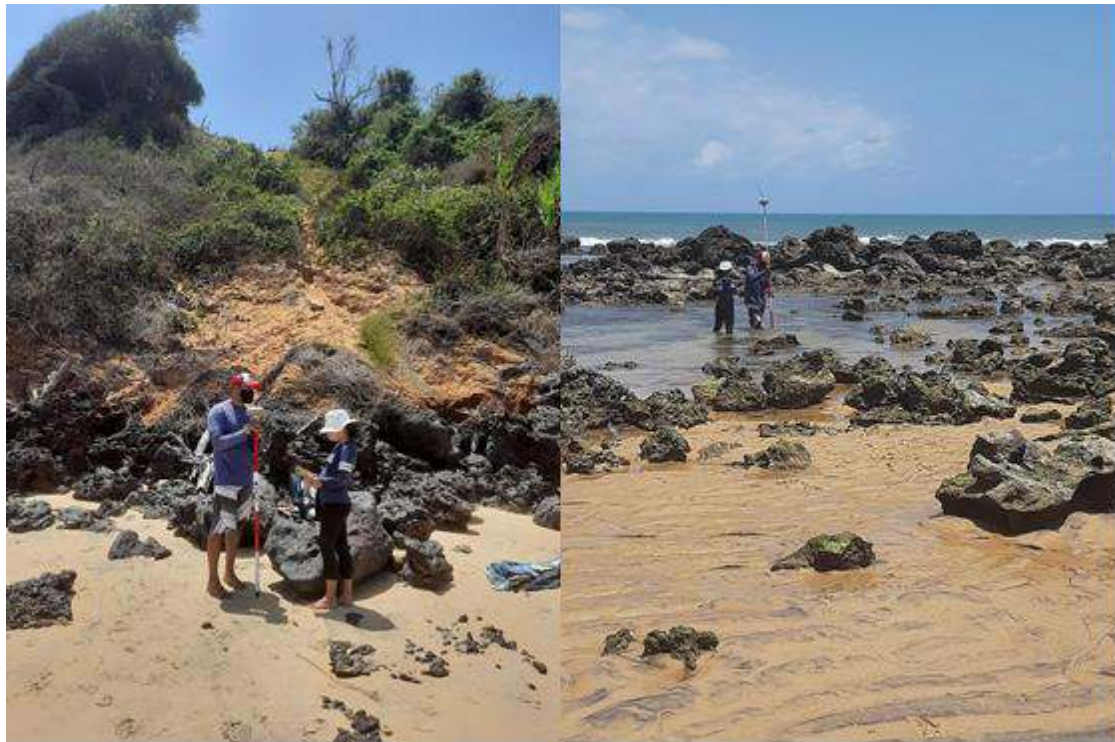
Figura 53: Rochas localizadas no sopé da falésia (Foto da esquerda) e ao longo do perfil P1 (Foto da direita).

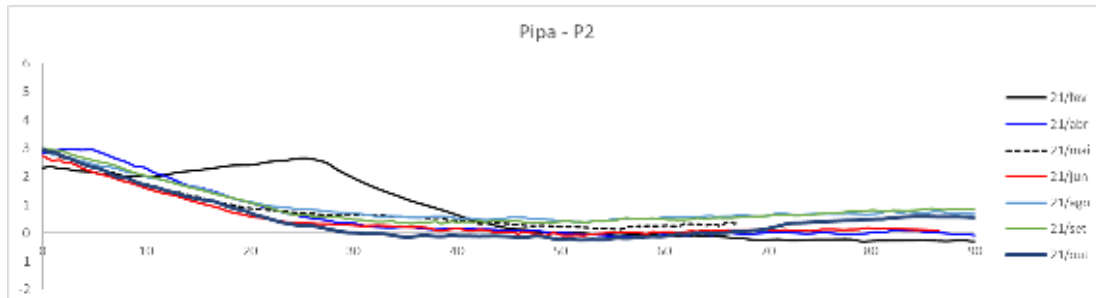
No perfil P2 (Figura 54), observou-se remoção de sedimento, entre fevereiro e junho, quando ocorreu uma grande redução na área de pós-praia, sendo observado o rebaixamento da cota de todo o perfil, em especial do estirâncio superior. A partir de junho, ocorreu sedimentação ao longo do perfil, apesar dos meses de agosto e setembro não apresentarem variações significativas entre os seus perfis. A maior

parte da sedimentação ocorrida a partir de junho se deu, principalmente, na porção do estirâncio inferior. A inclinação do estirâncio variou entre o máximo de  $8,0^\circ$ , em fevereiro, e o mínimo de  $5,0^\circ$ , em agosto.

Figura 54: Perfis topográficos no ponto P2 entre fevereiro e outubro de 2021.

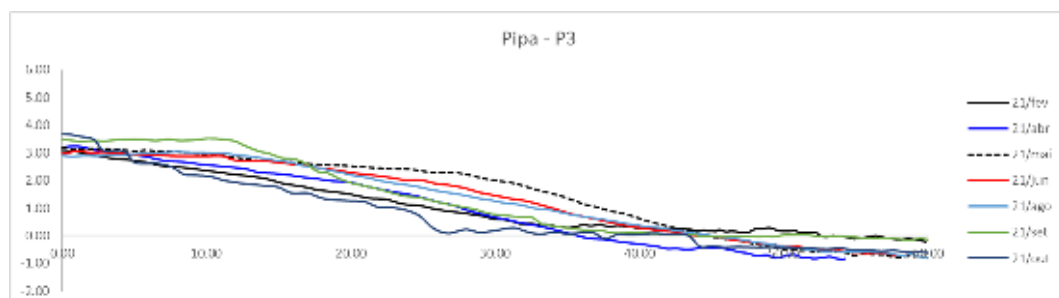
Foi observada progressiva sedimentação no perfil P3, entre fevereiro e maio, quando foi observado um incremento de aproximadamente  $32,6 \text{ m}^3$  (de  $62,1 \text{ m}^3$  para  $94,7 \text{ m}^3$ ). Essa sedimentação resultou no desenvolvimento da pós-praia nesse perfil, passando de aproximadamente 2 m para 24 m (Figura 55). O estirâncio teve um aumento na sua inclinação, passando de  $4,7^\circ$  para  $9,2^\circ$ . Entre maio e junho, houve uma redução no volume de sedimento presente no perfil, bem como da sua pós-praia, passando de 24 m para 15,8 m, respectivamente. Além disso, a inclinação do estirâncio diminuiu de  $9,2^\circ$  para  $5,5^\circ$ . A partir de junho, até outubro (última medição), houve um rebaixamento na cota do perfil com remoção de sedimento ocorrendo principalmente na seção do estirâncio inferior. Com isso, a pós-praia teve sua extensão reduzida para aproximadamente 4 m, similarmente ao observado em fevereiro.

Figura 55: Perfis topográficos no ponto P3 entre fevereiro e outubro de 2021.

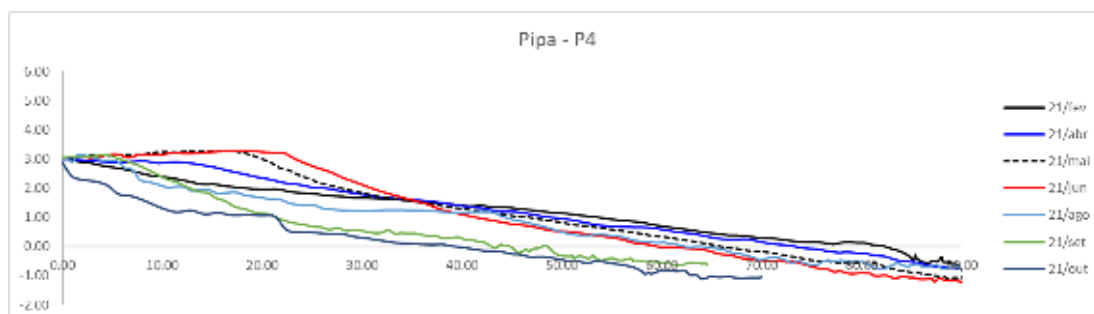
O trecho da praia está localizado o perfil P4 (Figura 56) é o que apresentou maiores modificações no perfil entre os meses monitorados (fevereiro e outubro). Esse perfil apresentou uma variação entre os volumes máximos e mínimos calculados de 85,9 m<sup>3</sup>, respectivamente, observados nos meses de maio e setembro. A comparação dos perfis de praia, entre os meses de fevereiro e junho de 2021, mostram que na região do perfil P4 há uma progressiva deposição de sedimento na porção do pós-praia e estirâncio superior, ao passo que houve remoção de sedimento na porção do estirâncio inferior e antepraia. Foi observado um aumento no volume do perfil entre fevereiro e maio, com um incremento de 9,3 m<sup>3</sup>, e um decréscimo entre maio e junho de aproximadamente 2,4 m<sup>3</sup>. Observa-se que a pós-praia nesse trecho se desenvolveu entre fevereiro e junho, atingindo o máximo de aproximadamente 22 m. A partir de junho, ocorreu intensa remoção de sedimento no estirâncio superior e pós-praia, tornando-a incipiente (aproximadamente 1 m). Dessa forma, a partir de outubro, a base da falésia ficou mais susceptível a ação direta nos períodos de preamar.

Figura 56: Perfis topográficos no ponto P4 entre fevereiro e outubro de 2021.

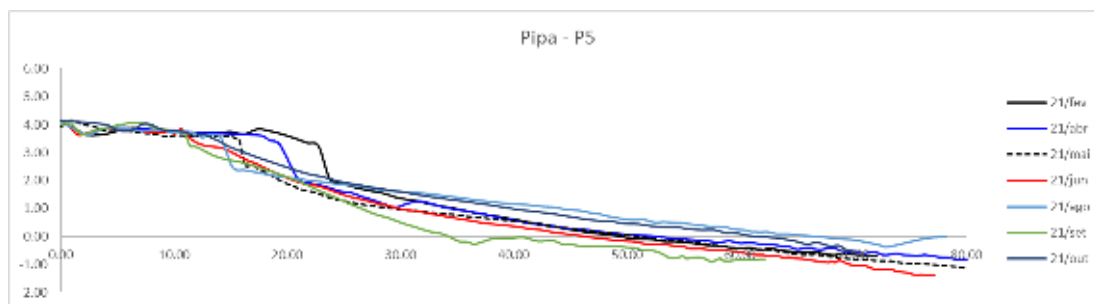
Em fevereiro, no perfil P5 (Figura 57), havia uma faixa de pós-praia (aproximadamente 22 m), bem como uma berma em desenvolvida, estando topograficamente elevada o suficiente para prevenir que a água alcance o sopé da falésia, mesmo com a incidência de ondas. Entre fevereiro e junho, ocorreu a redução dessa faixa de pós-praia para aproximadamente 11,4 m, e um pequeno rebaixamento de cota no estirâncio. Entre junho e agosto, houve expressiva sedimentação ao longo do estirâncio e antepraia, além de crescimento da área de pós-praia. Em setembro foi observada a cota mais baixa ao longo do perfil praiar e a maior inclinação do estirâncio com 9,3°, sendo o perfil recomposto no mês seguinte.

Figura 57: Perfis topográficos no ponto P5 entre fevereiro e outubro de 2021.

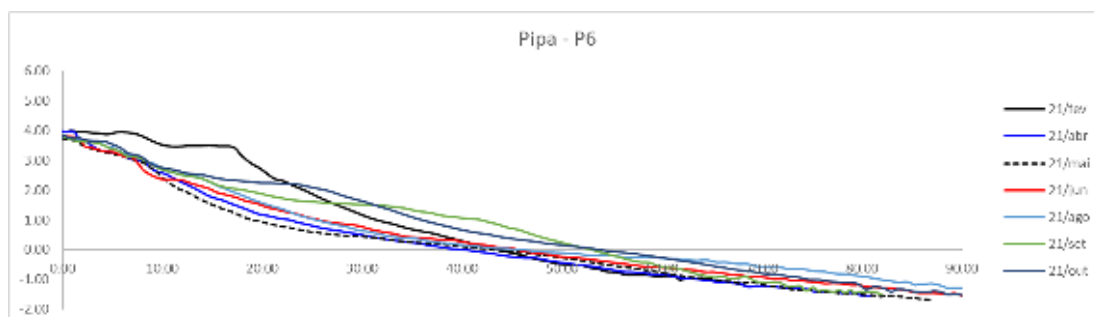
A região do perfil P6 (Figura 58) apresentou comportamento similar ao perfil P5, onde ocorreu uma redução na extensão do pós-praia e obliteração da berma observada em fevereiro (Figura 58). Entretanto, nesse trecho da praia as variações ocorreram principalmente no estirâncio médio e superior. Entre fevereiro e maio, ocorreu um progressivo rebaixamento na cota do perfil e redução no volume do perfil (96,8 m<sup>3</sup>, 59,9 m<sup>3</sup> e 55,6 m<sup>3</sup>, respectivamente). A partir de junho, ocorreu sedimentação no estirâncio inferior e médio, o que ocasionou a elevação da cota do perfil sequencialmente nesses locais. Foi observado ainda o aumento no volume do perfil, chegando a cerca de 92,8 m<sup>3</sup> em outubro. Nos meses em que prevaleceu remoção de sedimento, a inclinação do estirâncio foi mais elevada, variando entre 5,5° e 6,8°. Por outro lado, nos meses em que prevaleceu sedimentação (junho a outubro) a inclinação do estirâncio foi menor, variando entre 2,5° e 5,1°.

Figura 58: Perfis topográficos no ponto P6 entre fevereiro e outubro de 2021.

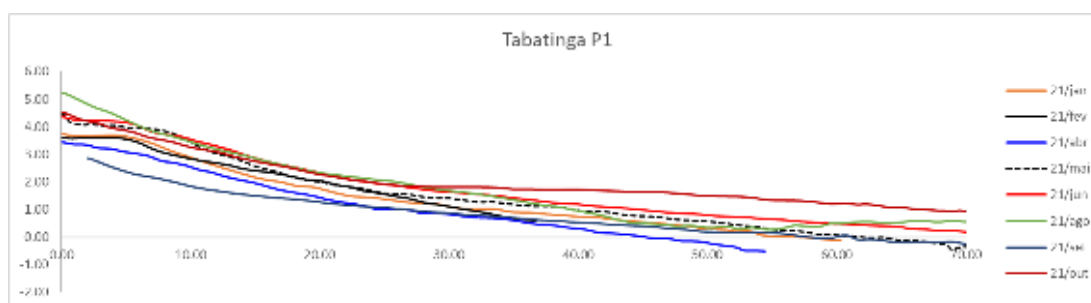
No perfil P1 (Figura 59), entre janeiro e maio, ocorreu uma sucessiva remoção de sedimento do perfil praiial (29,6 m<sup>3</sup>), e sedimentação entre maio e agosto (32,1 m<sup>3</sup>). No mês de setembro, ocorreu uma expressiva remoção de sedimento (Figura 60) causando o rebaixamento em todo o perfil praiial, sendo esse recomposto no mês de outubro. Em outubro, a maior parte da sedimentação ocorreu no estirâncio inferior. Em média, a inclinação do estirâncio foi de 4,2°, em setembro, foi observada menor inclinação com 2,7° e a maior em janeiro (5,4°).

Figura 59: Perfis topográficos no ponto P1 entre janeiro e outubro de 2021.

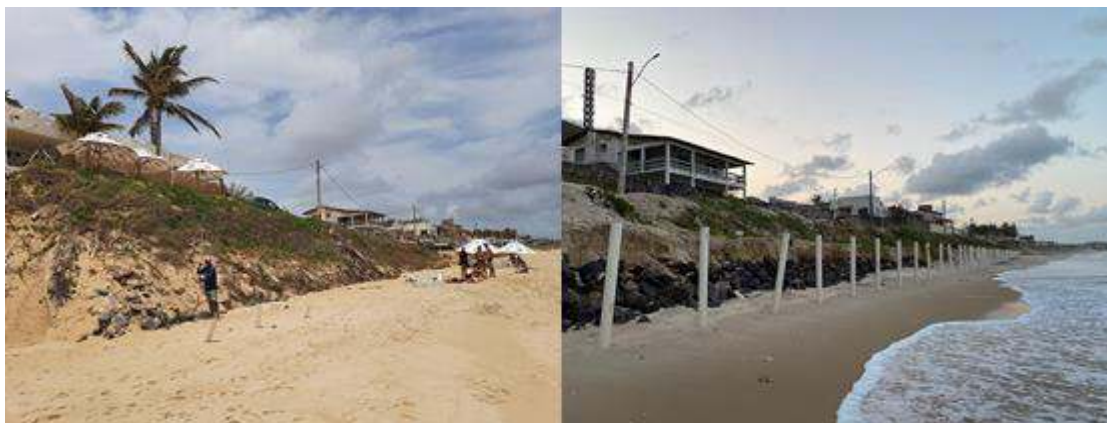
Figura 60: Fotos da área do perfil P1 nos meses de fevereiro (esquerda) e setembro (direita).

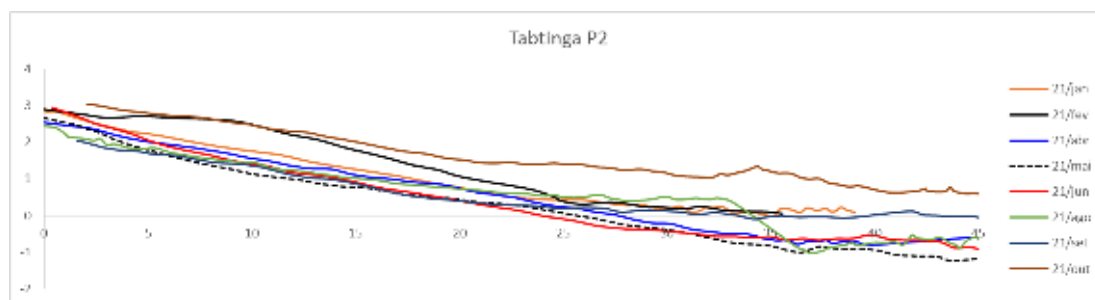
No perfil P2 (Figura 61), entre janeiro e fevereiro, ocorreu grande sedimentação no estirâncio, resultando em um aumento na inclinação de  $5,4^\circ$  para  $8,1^\circ$ . Entre fevereiro e maio, por outro lado, houve uma significativa remoção de sedimento com uma diferença de aproximadamente  $22,9 \text{ m}^3$  entre eles, coincidindo com as maiores diferenças de inclinação do estirâncio ( $8,13^\circ$  e  $4,27^\circ$ , respectivamente). Ocorreram poucas variações entre maio de agosto, porém sendo observado sedimentação na porção do estirâncio inferior. Similarmente ao ocorrido no perfil P1, em setembro houve remoção de sedimento do perfil praiar, entretanto não tão expressiva, e deposição de sedimento no mês de outubro.

Figura 61: Perfis topográficos no ponto P2 entre janeiro e outubro de 2021.

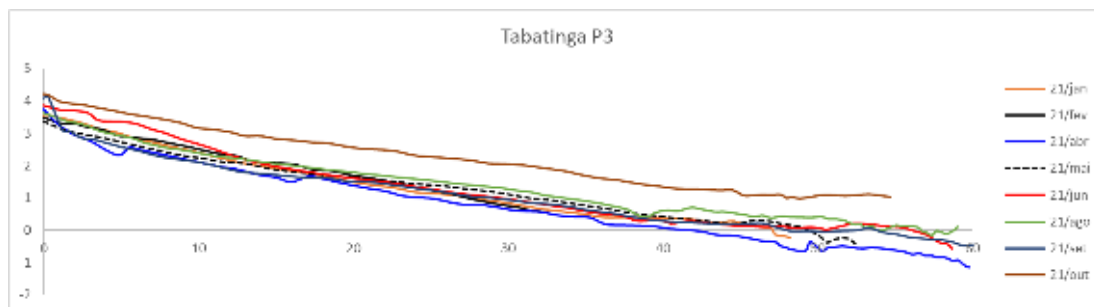
Poucas variações foram observadas nos perfis P3 (Figura 62) e P4 (Figura 64) entre janeiro e agosto, e janeiro e junho, respectivamente. Ambos os perfis apresentaram condições similares de baixa inclinação do estirâncio. No perfil P3, foi medido inclinação máxima no estirâncio de  $4,65^\circ$  em fevereiro, e mínimo de  $3,19^\circ$  em maio. Nesse local, foi calculada uma variação de volume para o perfil aproximadamente entre  $53,8 \text{ m}^3$  e  $79,2 \text{ m}^3$ , para os meses de abril e agosto, respectivamente. Essa diferença representa uma sedimentação de aproximadamente  $25,4 \text{ m}^3$  ocorrida entre abril e agosto. Em setembro, foi observada remoção de sedimento causando um rebaixamento do perfil na porção superior do estirâncio. Em outubro, foi observada expressiva sedimentação ao longo do perfil. O perfil P4 apresenta a menor inclinação do estirâncio dentre todos os perfis analisados, variando entre  $3,3^\circ$  e  $2,5^\circ$ . Pode-se dizer que não ocorreram variações nesse perfil, de acordo com a variação no volume de sedimento do perfil entre janeiro e junho, que foi de  $0,84$

m<sup>3</sup> (41,8 m<sup>3</sup> e 40,9 m<sup>3</sup>, respectivamente, para os meses de janeiro e junho). Ao contrário do observado nos perfis anteriores, entre junho e agosto, ocorreu remoção de sedimento do perfil praiar, causando rebaixamento do perfil principalmente no estirâncio inferior e sedimentação na porção da antepraia. A recomposição do perfil ocorreu sucessivamente entre agosto e outubro, quando foi observada sedimentação principalmente na porção superior do estirêncio.

Figura 62: Perfis topográficos no ponto P3 entre janeiro e outubro de 2021.

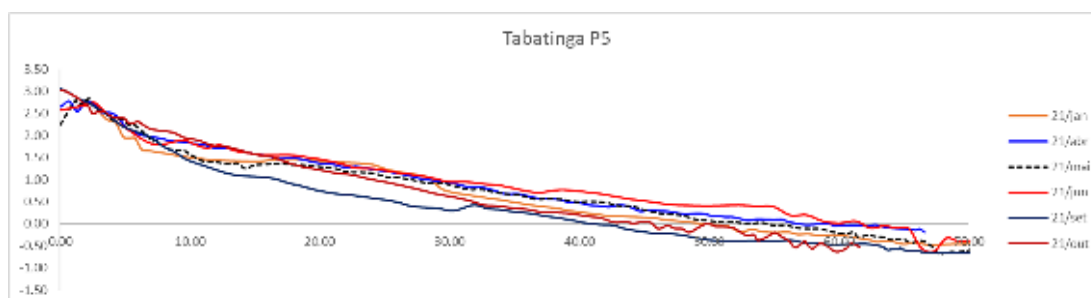
Entre janeiro e junho, de maneira geral, foi observado maior sedimentação em contraponto à remoção de sedimento do perfil praiar no perfil P5 (Figura 64), apesar de ter sido observado remoção de sedimento nos meses de abril e maio. O volume calculado de sedimento para esse perfil aumentou em aproximadamente 20 m<sup>3</sup> nesse período, passando de 45,1 m<sup>3</sup> para 65,1 m<sup>3</sup>. Entre janeiro e abril, a sedimentação ocorreu predominantemente no estirâncio superior e inferior. Entre abril e maio, ocorreu um rebaixamento no perfil praiar na porção do estirâncio superior e uma

diminuição do volume de sedimento calculado de 61,2 m<sup>3</sup> para 55,8 m<sup>3</sup>. Entre junho e setembro, ocorreu remoção de sedimento causando um rebaixamento do perfil praiar na porção do estirâncio inferior, sendo o perfil totalmente recomposto no mês de outubro. A inclinação média do estirâncio sofreu pouca variação, tendo um mínimo de 1,7° e 3,7° para os meses de maio e outubro, respectivamente.

Figura 64: Perfis topográficos no ponto P5 entre janeiro e outubro de 2021.

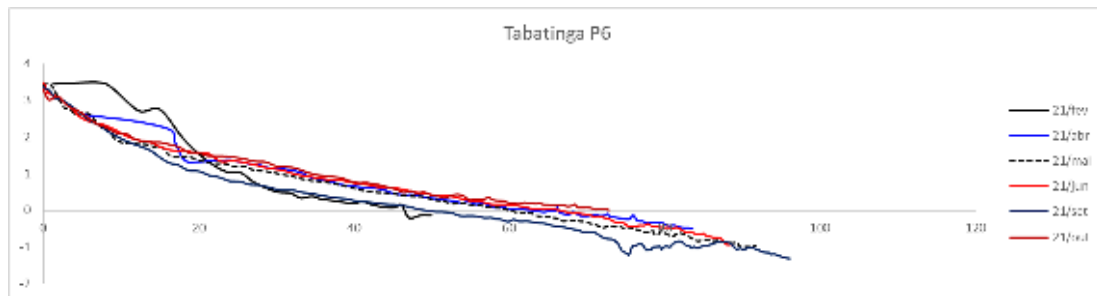
No perfil P6 (Figura 65), a porção mais superior do perfil praiar foi bastante modificada, ocorrendo remoção de sedimento e obliteração da berma entre fevereiro e maio. Em fevereiro, o estirâncio superior apresentava uma inclinação de 6,2° e o inferior de 2,3°. A inclinação do estirâncio superior foi suavizada com a remoção de sedimento dessa seção do perfil. A inclinação do estirâncio sofreu pouca variação entre abril e outubro, sendo observado o valor mínimo de 2,2° (maio) e máximo de 3,0° (setembro). Considerando o período entre fevereiro e junho, houve predominância de deposição no perfil com aumento de aproximadamente 14,1 m<sup>3</sup> de sedimento (passando de 64,6 m<sup>3</sup> para 78,7 m<sup>3</sup>). Assim como em outros perfis, houve expressiva remoção de sedimento em setembro, causando um rebaixamento em todos os compartimentos do perfil praiar, a exceção do estirâncio superior. Em outubro, a deposição de sedimento ocasionou a recomposição do perfil estando similar ao observado em junho.

Figura 65: Perfis topográficos no ponto P6 entre janeiro e outubro de 2021.

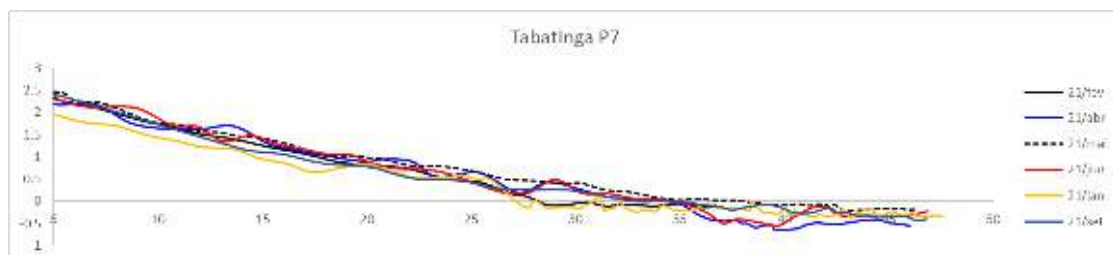
Figura 66: Perfis topográficos no ponto P7 entre janeiro e setembro de 2021

No perfil P7 (Figura 66), houve sedimentação na porção do estirâncio superior entre janeiro e junho, causando um aumento na cota dessa seção do perfil. De maneira geral, houve sedimentação, entre janeiro e junho, com um aumento de 8,8 m<sup>3</sup>. Entretanto, entre maio e junho, ocorreu uma remoção de sedimento do perfil. A inclinação do estirâncio se manteve aproximadamente constante entre janeiro e maio (4,6° e 4,3°, respectivamente), tendo aumentado entre maio e junho (5,3°). Em setembro, foi observada uma pequena variação no perfil praiial, assim como em outros perfis, entretanto, essas não foram significativas.

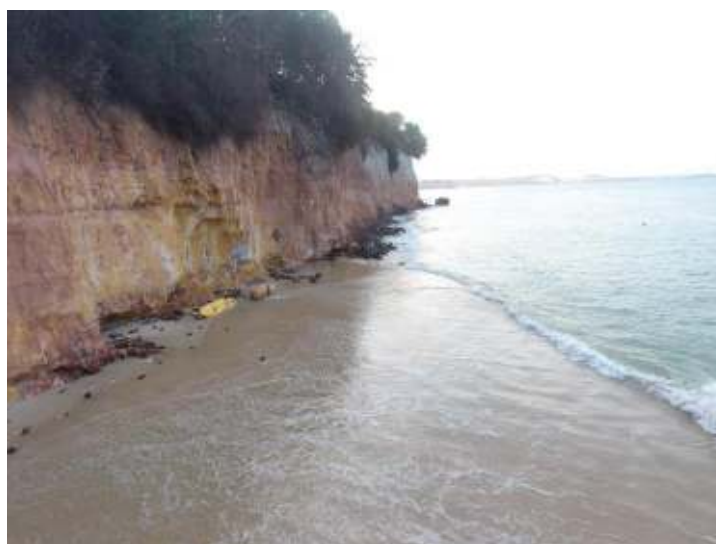
fevereiro e junho. Apesar disso, no perfil P1, a sedimentação foi continuada até outubro, mês da última medição. Nesses perfis, a sedimentação ocorreu preferencialmente nas porções superiores do perfil praial (estirâncio superior e pós-praia). O que proporcionou uma elevação na cota do perfil próximo à falésia, minimizando a ação das ondas no seu sopé nos períodos de preamar (YOUNG *et al.*, 2014). Por outro lado, a remoção de sedimento que inicialmente ocorre no estirâncio e se estende gradativamente na direção da pós-praia, causa o rebaixamento da cota do perfil, permitindo que a água chegue ao sopé da falésia nas preamares de sizígia (Figura 67).

Figura 67: Trecho da praia onde está localizado o perfil P1, durante a preamar de sizígia em 30/01/2021.

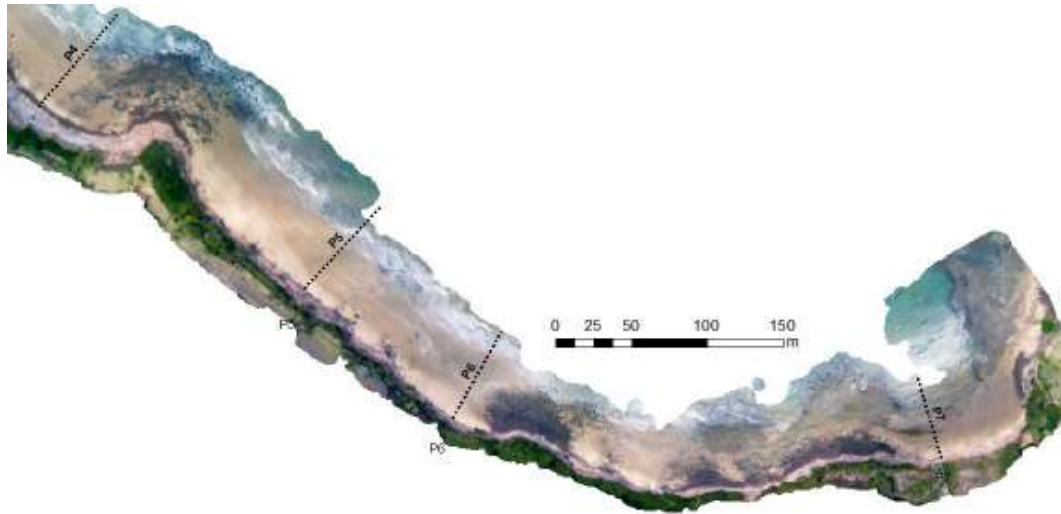
Figura 68: Fotomosaico mostrando os perfis praiais e blocos lateritizados em porções da praia e sopé da falésia da praia de tabatinga.

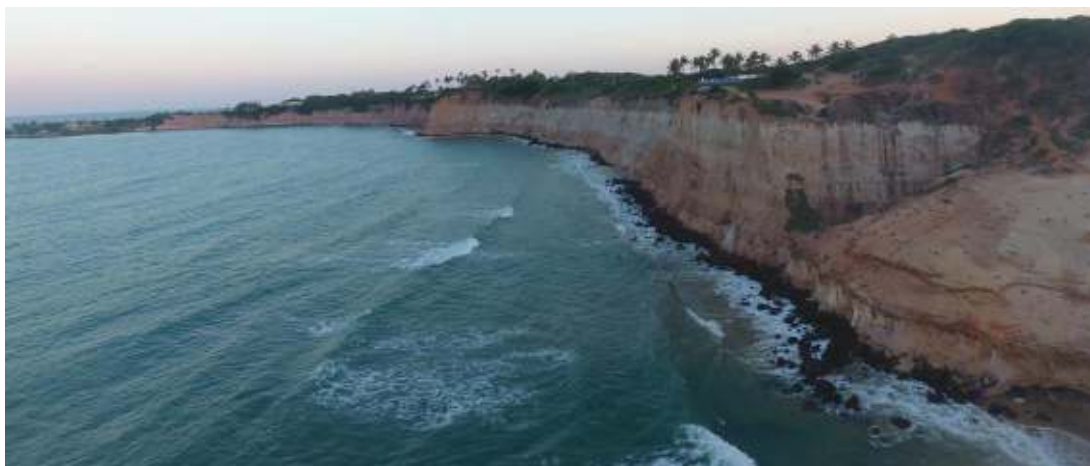
Nos períodos de preamar, a água alcança mais facilmente os blocos lateritizados e a base das falésias nos locais onde não há pós-praia (Figura 69), sendo esse efeito reduzido nos locais onde o perfil praiial está mais bem desenvolvido (Figura 70).

Figura 69: Visão aérea do trecho do perfil P2 em Tabatinga durante o pico de preamar.

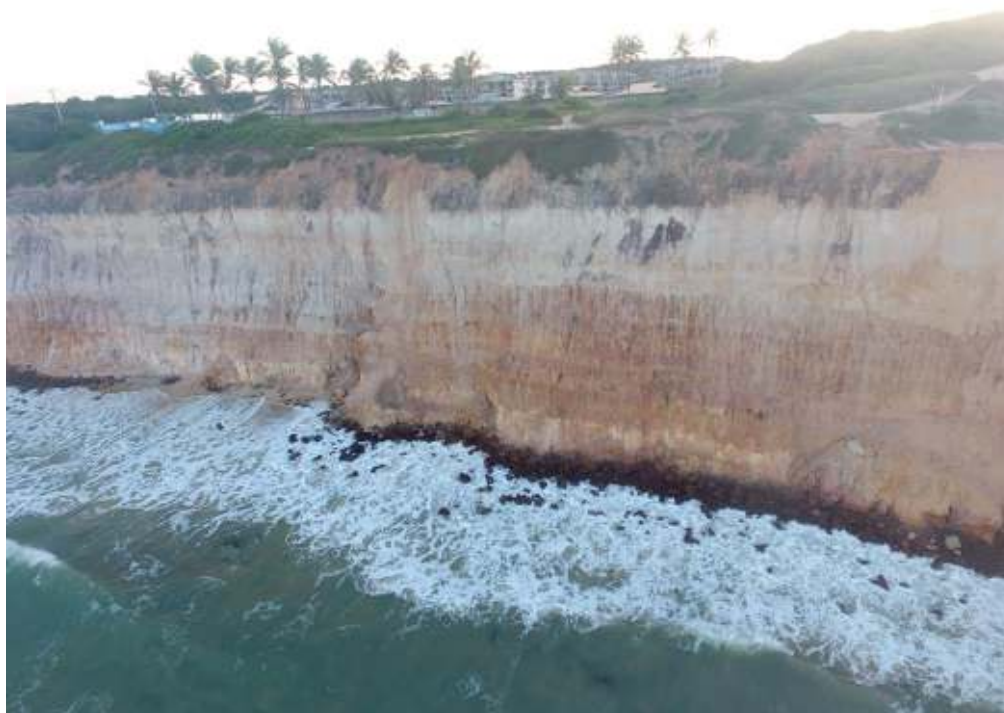
Figura 70: Visão aérea do trecho da praia próximo ao perfil P3 em Tabatinga durante o pico de preamar.

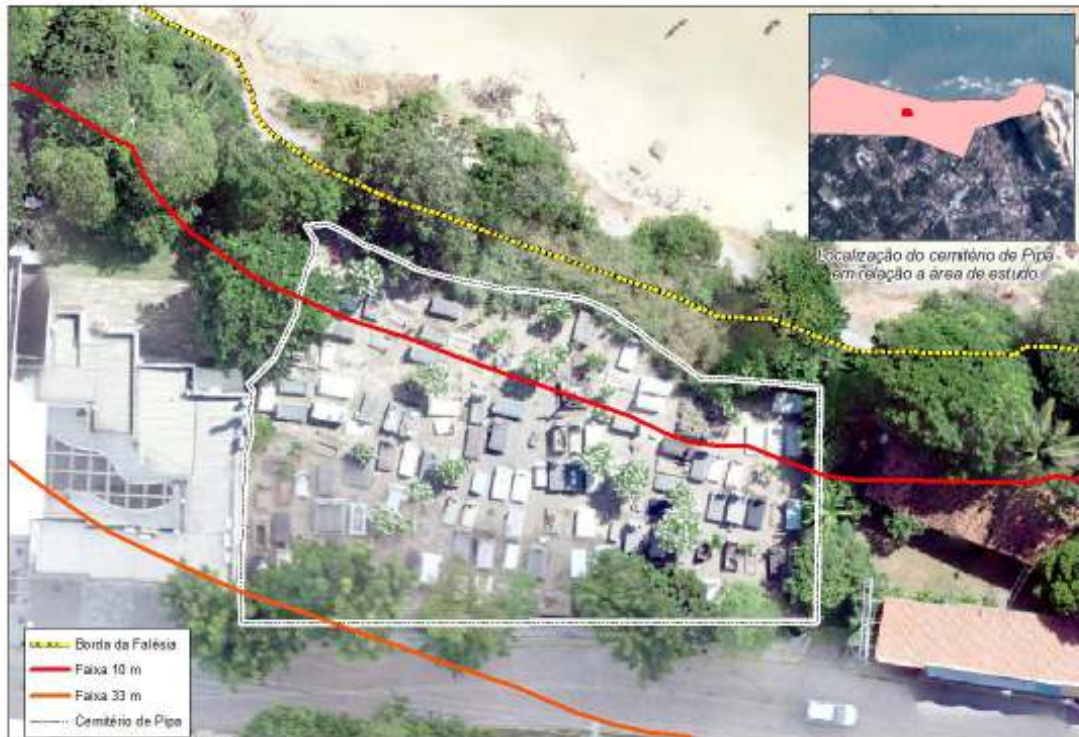
Percebe-se que, em Pipa, a faixa dos dez metros possui um número maior de classes (11), do que as encontradas em Barra de Tabatinga (8). Dando destaque ao Cemitério da Praia do Centro, que está localizado nesta área, evidenciando o uso múltiplo de um espaço que deveria ser preservado (Figura 71).

Figura 71: Cemitério localizado em Pipa, próximo a borda da falésia.

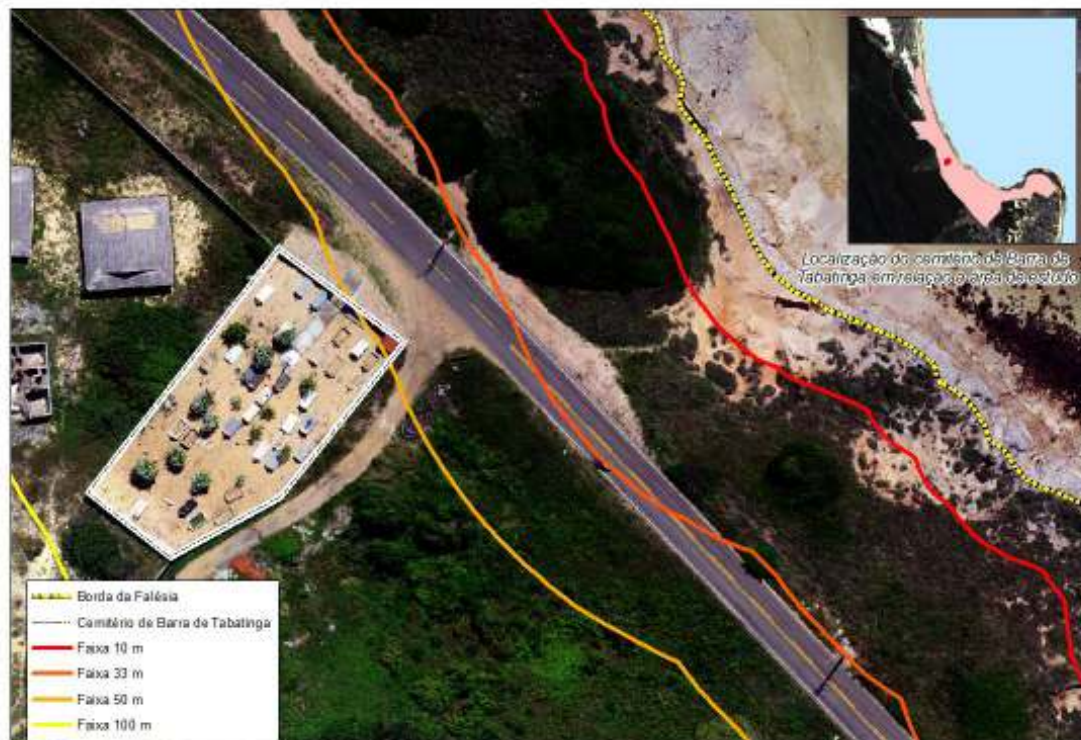
em Barra de Tabatinga, continua sendo uma área pequena em valores absolutos, computando 0,4 ha (5,21%). É importante ressaltar que, na faixa dos 50 metros, Tabatinga também apresenta a ocorrência de área de cemitério (Mapa 10).

Mapa 10: Cemitério localizado em Barra de Tabatinga, próximo a borda da falésia.

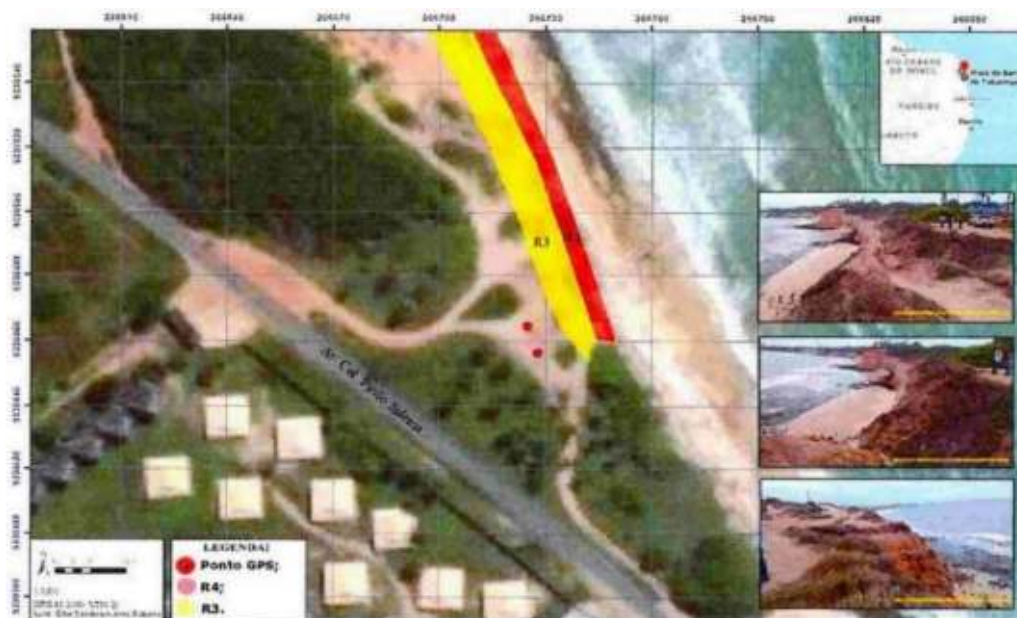
Mapa 28: Setorização de risco na praia da Barra de Tabatinga, pela COPDEC (em fev/2019), identificando as áreas com riscos alto (R3) e muito alto (R4) de desastre no Ponto 01.

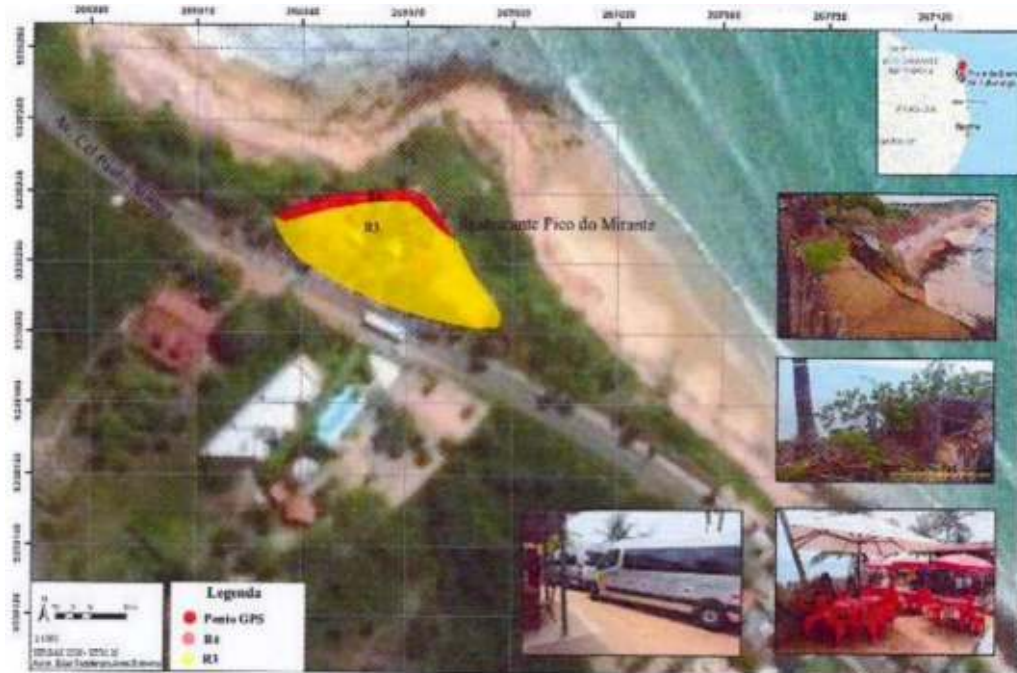
Mapa 29: Setorização de risco na praia da Barra de Tabatinga, pela COPDEC (em fev/2019), identificando as áreas com riscos alto (R3) e muito alto (R4) de desastre no Ponto 02.

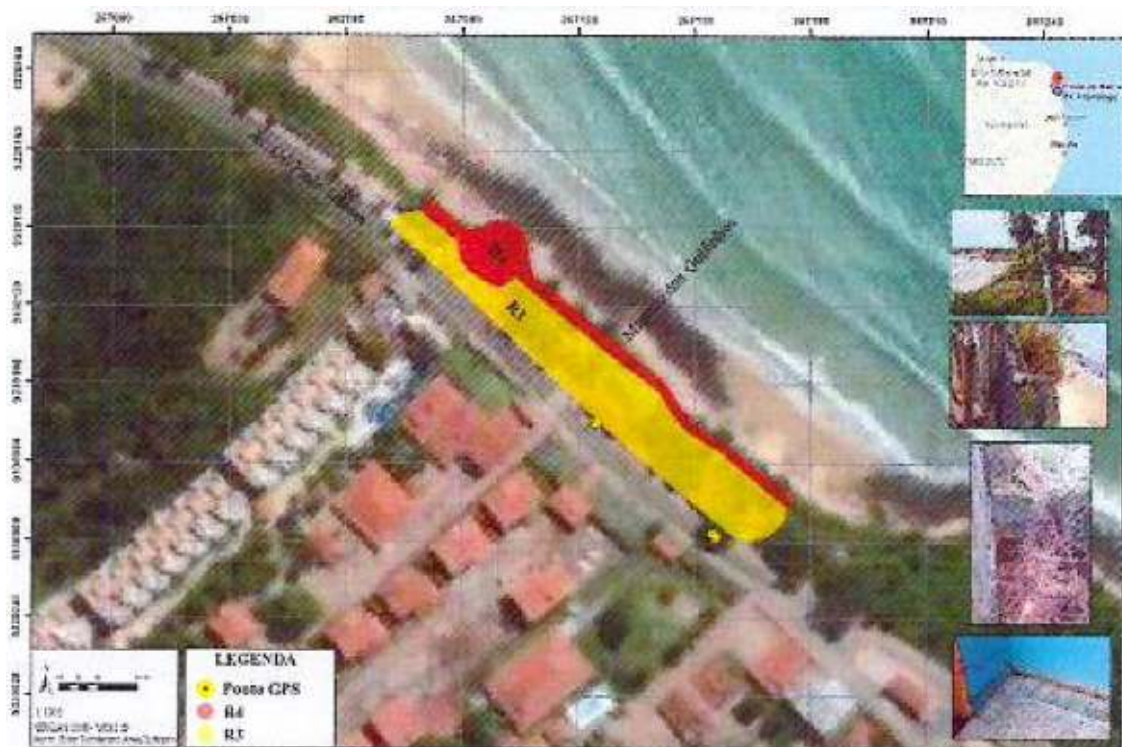
Mapa 30: Setorização de risco na praia da Barra de Tabatinga, pela COPDEC (em fev/2019), identificando as áreas com riscos alto (R3) e muito alto (R4) de desastre no Ponto 03.

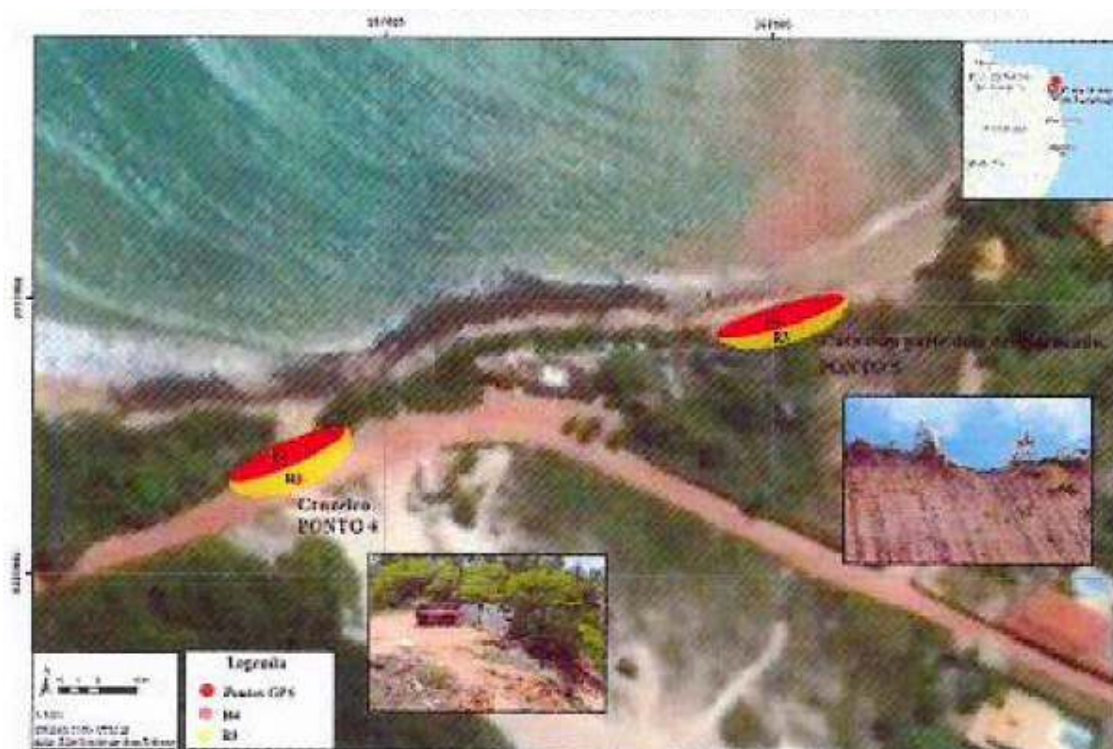
Mapa 31: Setorização de risco na praia da Barra de Tabatinga, pela COPDEC (em fev/2019), identificando as áreas com riscos alto (R3) e muito alto (R4) de desastre no Ponto 04.

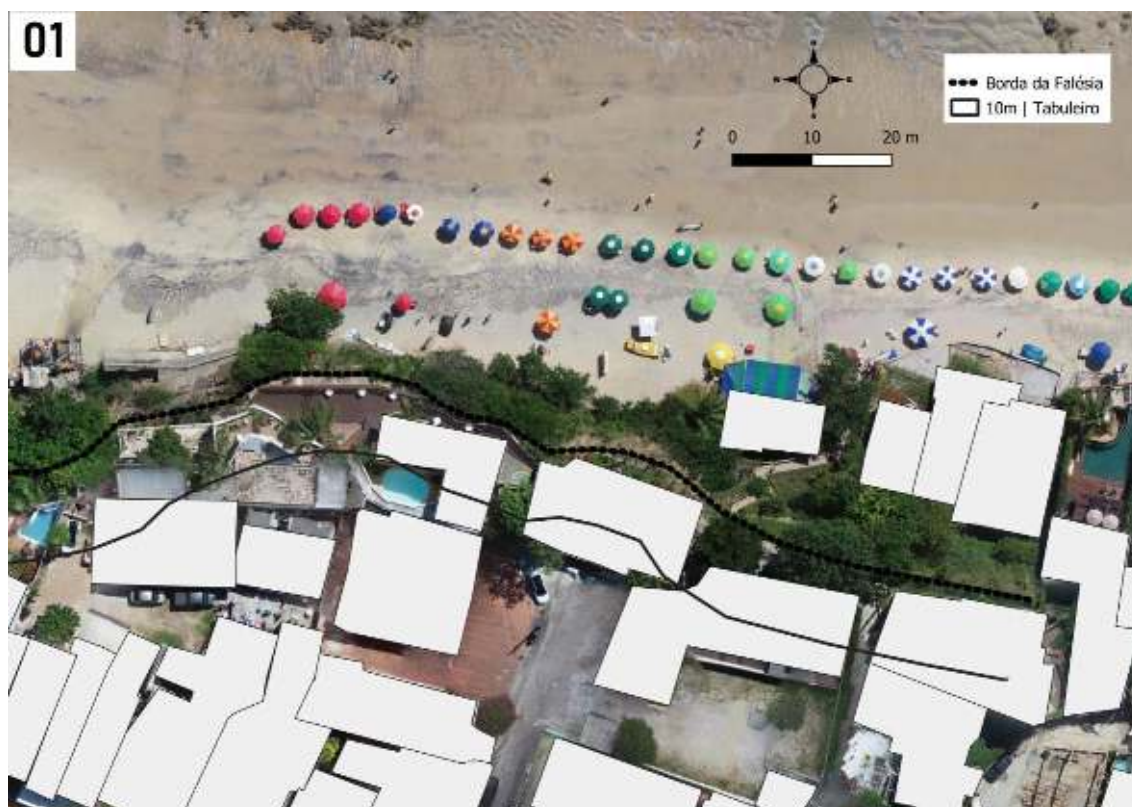
Figura 76: Identificação de intenso processo de ocupação da área.

O Segmento 01 corresponde a uma área com elevado grau de ocupação (Figura 76), onde já não ocorre mais a abrasão marinha na base da escarpa em virtude das edificações existentes e de muro de arrimo.

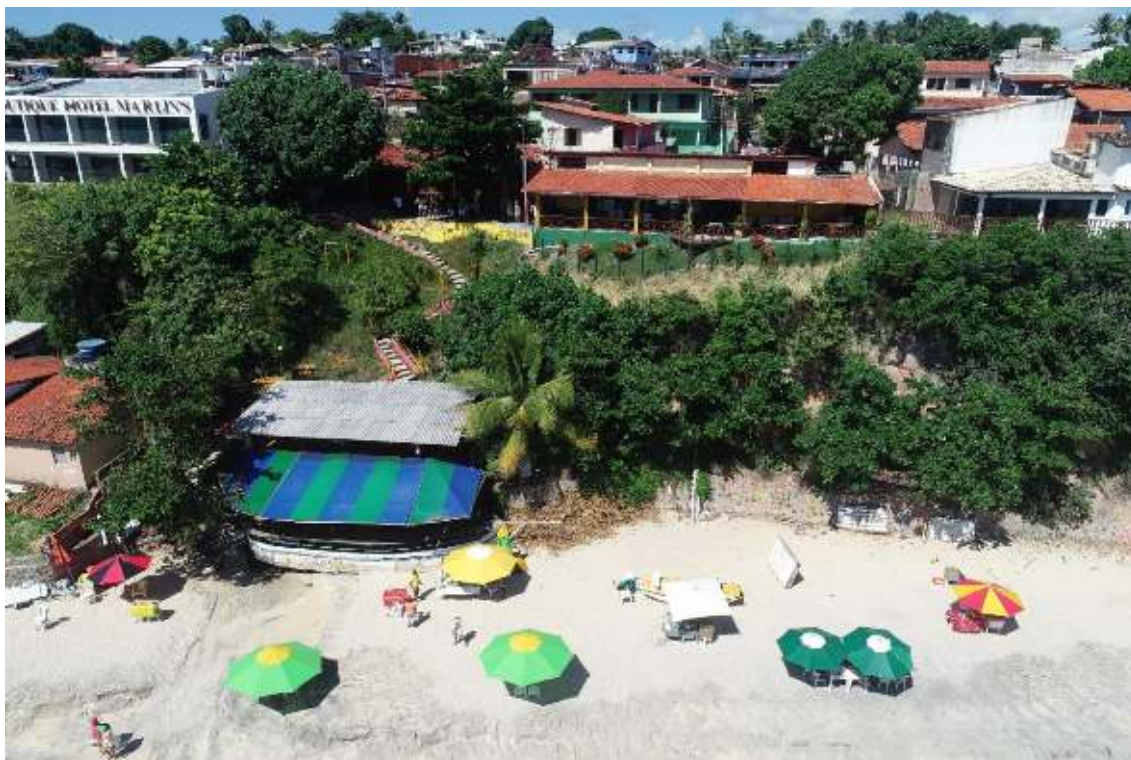
Figura 77: Configuração da ocupação no segmento 01.

Nesse trecho, em função do elevado grau de transformação antrópica, onde há 100% de ocupação até a base da escarpa e a interferência marinha foi cessada em função de edificações e muro de arrimo (Figura 77), os riscos estão principalmente relacionados a movimentos de massa decorrentes de possíveis falhas nas construções. Dessa forma, faz-se necessário que a avaliação desse setor seja centrada nos condicionantes estruturais relacionados às edificações.

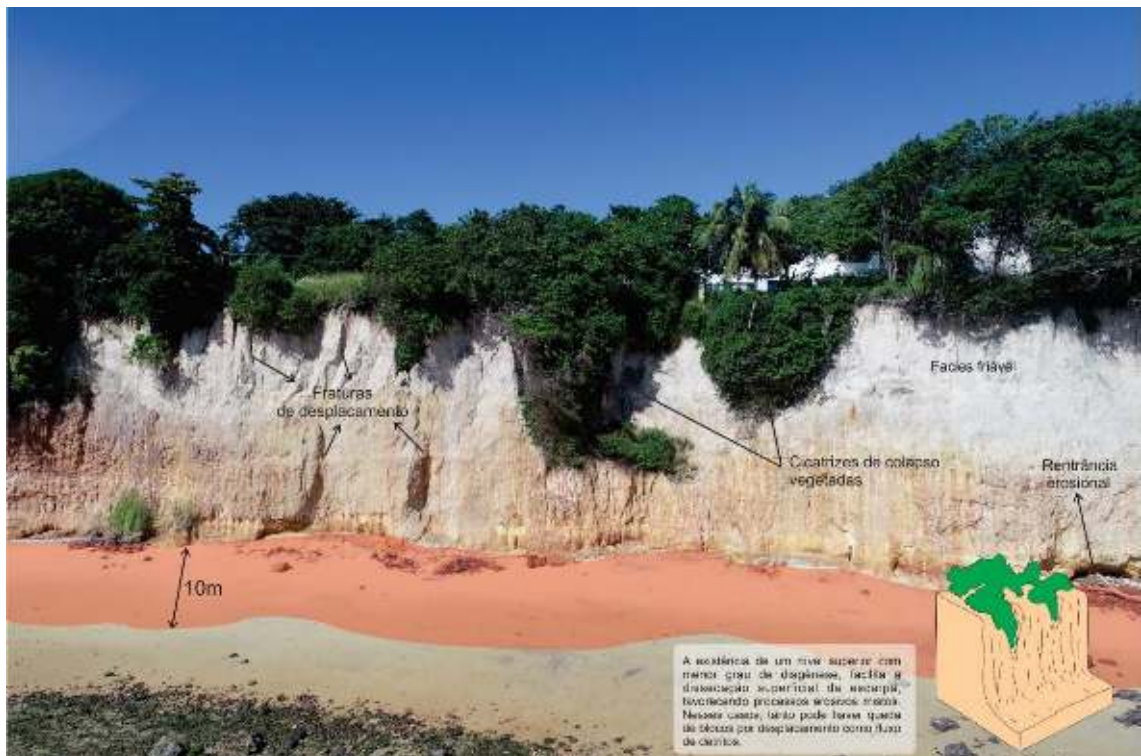
Figura 79: Escarpa com presença de deslocamento em frente ao cemitério.

Na sequência (Mapa 35 e Figura 79), fraturas de deslocamento pela ação da gravidade são responsáveis pelo colapso de blocos. Esse tipo de fratura está presente desde a base até o topo da falésia e está relacionada ao peso da escarpa. Nesse caso, o mecanismo deflagrador é a gravidade e a lubrificação promovida pela água de infiltração em episódios de precipitação.

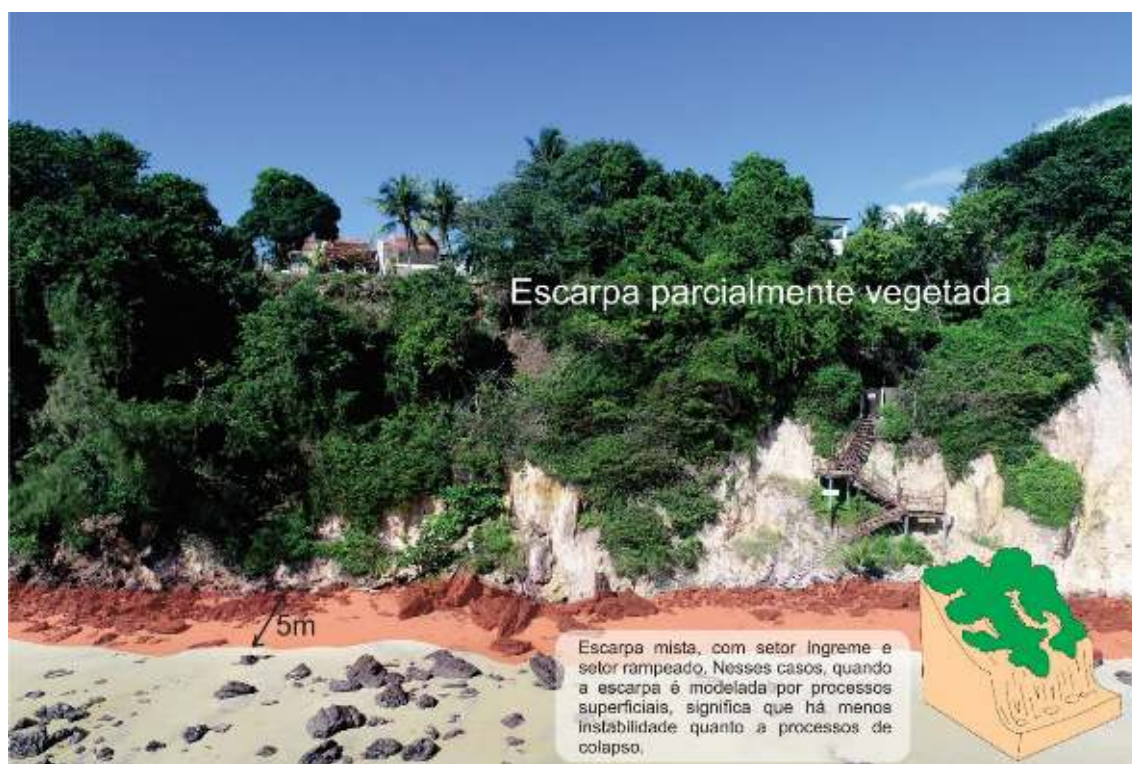
Figura 80: Trecho 3 – Falésia parcialmente vegetada.

Nos setores de falésias escalonadas, são menos íngremes no geral e possuem cobertura vegetal de porte arbóreo o que atenua o processo erosivo. Essa atenuação é feita pela adição de matéria orgânica que aumenta a coesão do solo e sua capacidade de absorção de água, pelos troncos e raízes que constituem um obstáculo natural à velocidade de fluxo superficial, pelas raízes em profundidade que criam uma rede de sustentação para o solo e pela proteção direta do impacto das gotas da chuva feito pelas copas. Assim, áreas densamente vegetadas e com menores declives, são menos propícias à ocorrência de queda de blocos embora isso também ocorra nos trechos onde a falésia está exposta (Figura 80).
