**PROJETO: DIAGNÓSTICO DE RISCO DE  
DESMONORAMENTO DAS FALÉSIAS DE PIPA  
E BARRA DE TABATINGA - RN**

**Diagnóstico e apontamentos  
de medidas mitigadoras  
para o contexto de riscos nas  
falésias de Pipa e Barra de  
Tabatinga - RN**

**Prof. Dr. Rodrigo de Freitas Amorim  
Prof. Dr. Rubson Pinheiro Maia  
(Coordenadores)**

2º Relatório

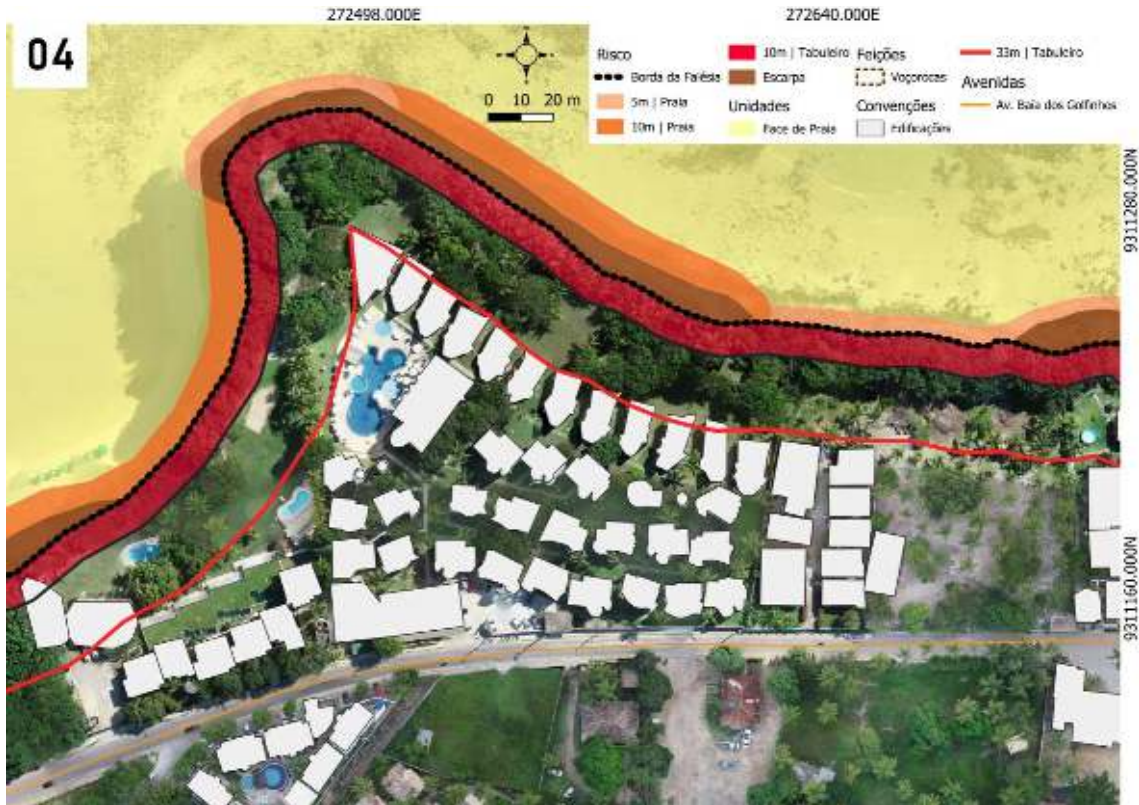
Mapa 36: Mapas de Risco (Demarcação na cor vermelha para a borda do tabuleiro e salmão para a base da falésia).

Compreende o trecho onde há o maior distanciamento entre a borda da falésia e as construções, com exceção de uma edificação que está na faixa de 10 metros, de maior risco (Mapa 36).

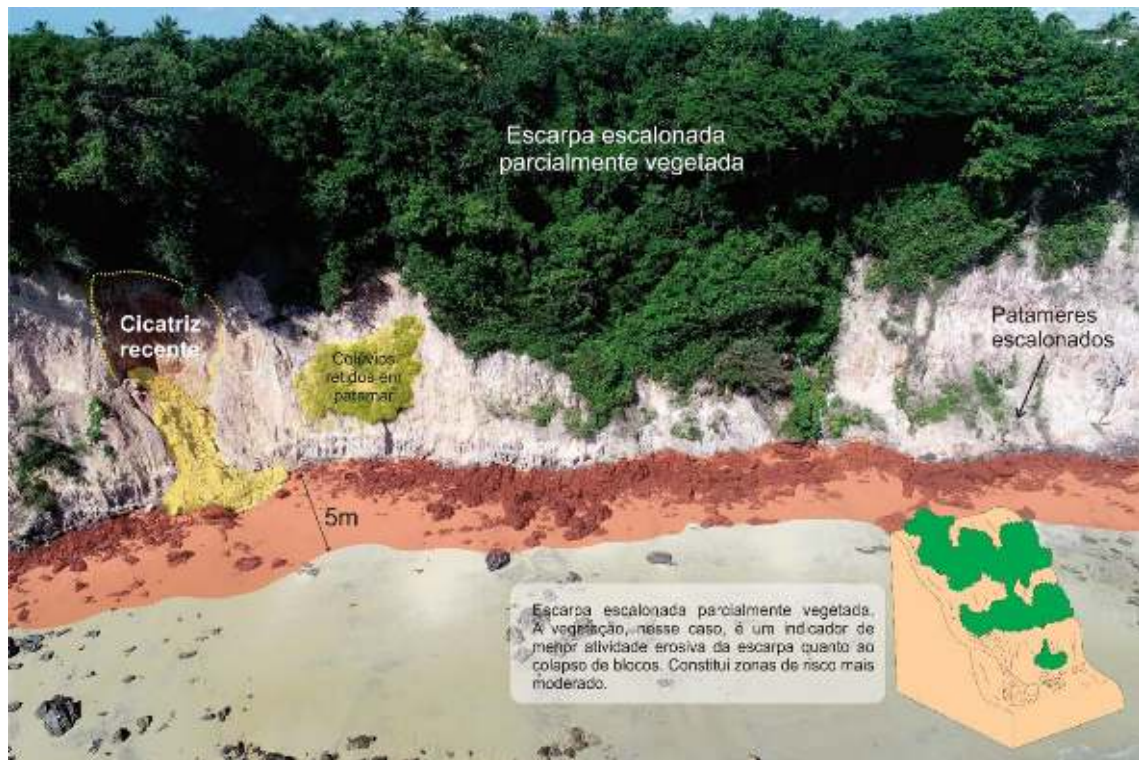
Figura 81: Segmento 4 – Falésia escalonada.

Nesse segmento, a falésia apresenta três características distintas, escalonada, escarpada e escarpada com patamares (Figuras 81).

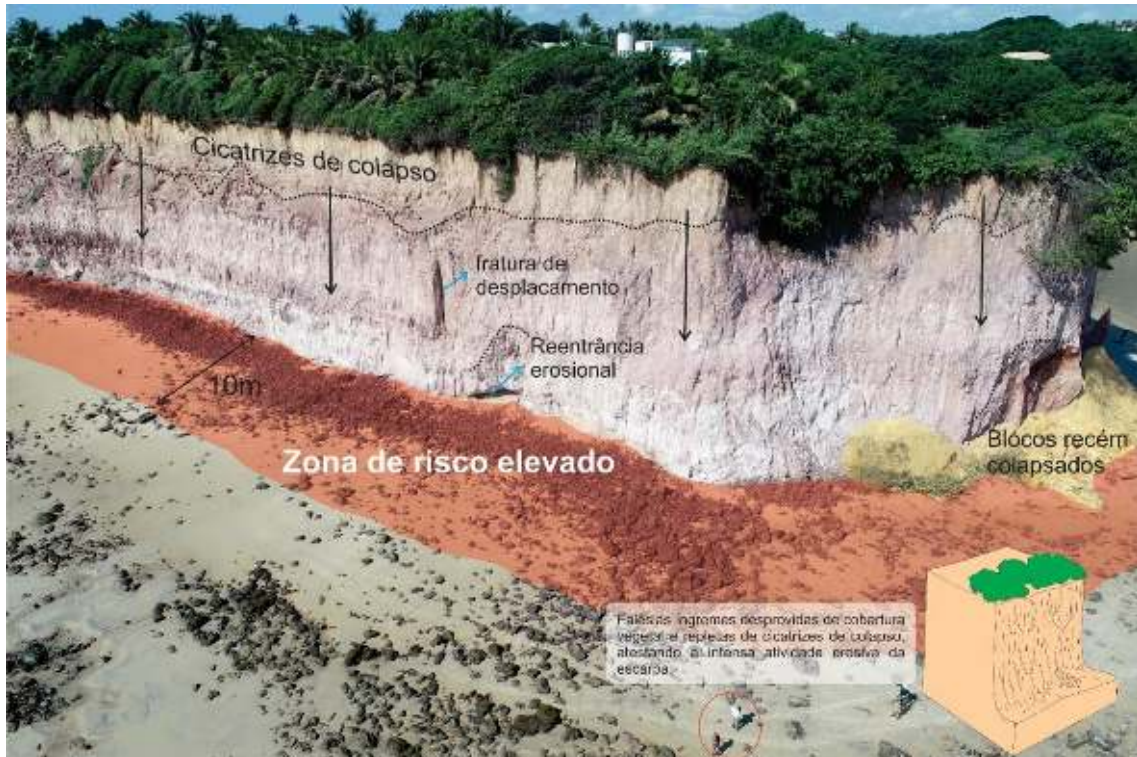
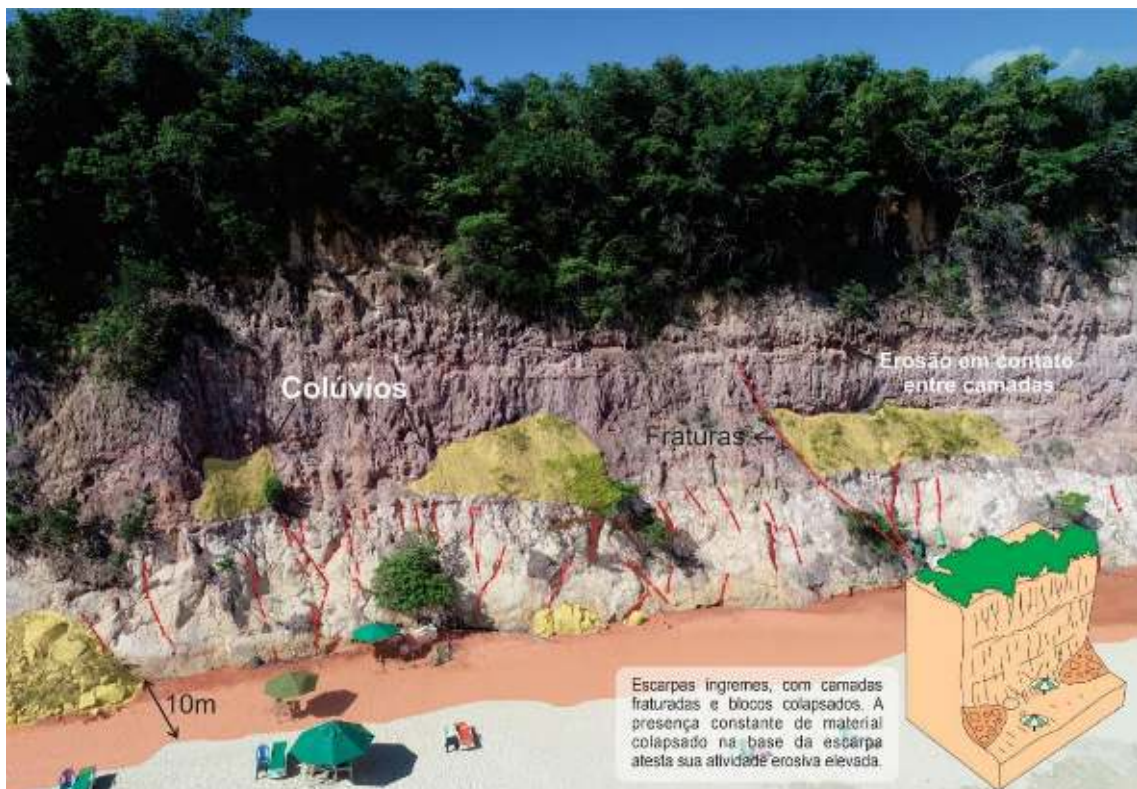
Cicatrizes de colapso são muito comuns e evidenciam a fase ativa da erosão da falésia. Essas cicatrizes são feições de exposição recente formadas pelo deslocamento de “cascas” ou desprendimento de blocos, sendo esse caso mais comum em zonas de fraturas (Figura 82 e 83).

Figura 82: Promontório da Baía do Golfinhos.

Figura 83: Baía dos Golfinhos.

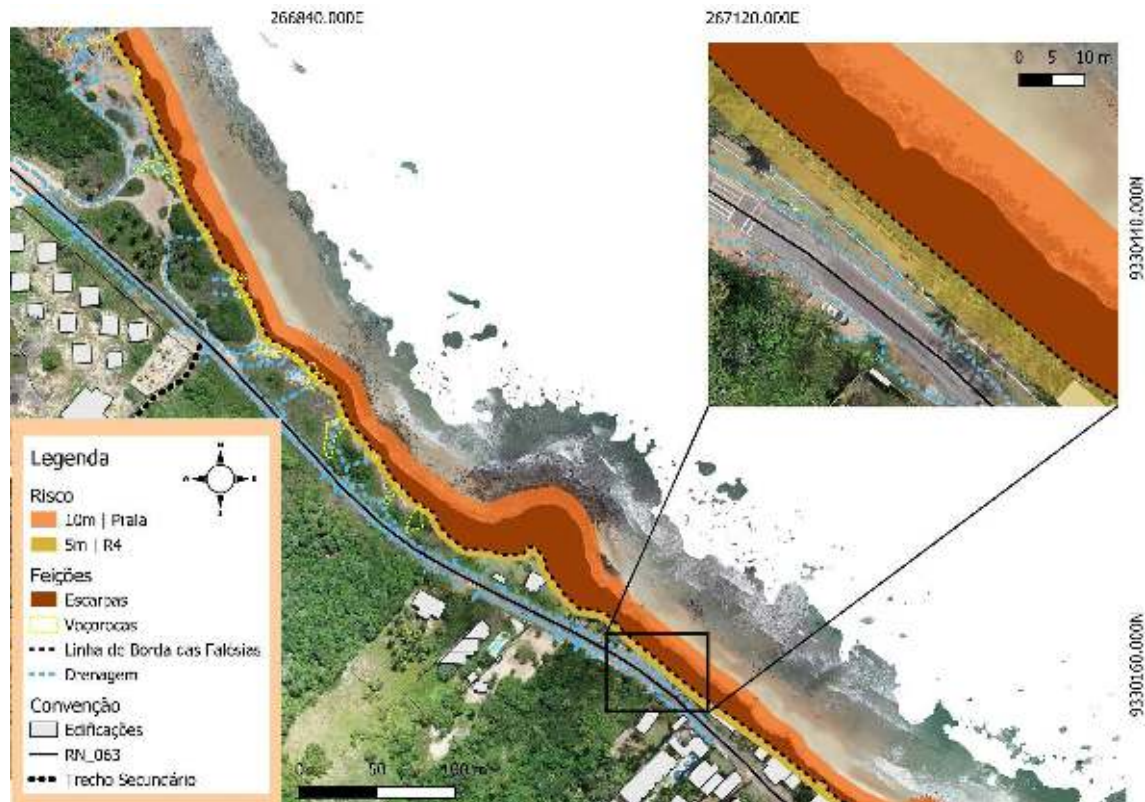
Mapa 41: Faixa de risco quanto a queda de pessoas e veículos da bora da falésia.

Quanto aos riscos inerentes à queda de pessoas e veículos da parte superior das falésias, considerou-se a faixa de 5 metros, contados a partir da borda da escarpa, como sendo de risco muito alto (R4 do GIDES) (Mapa 41).

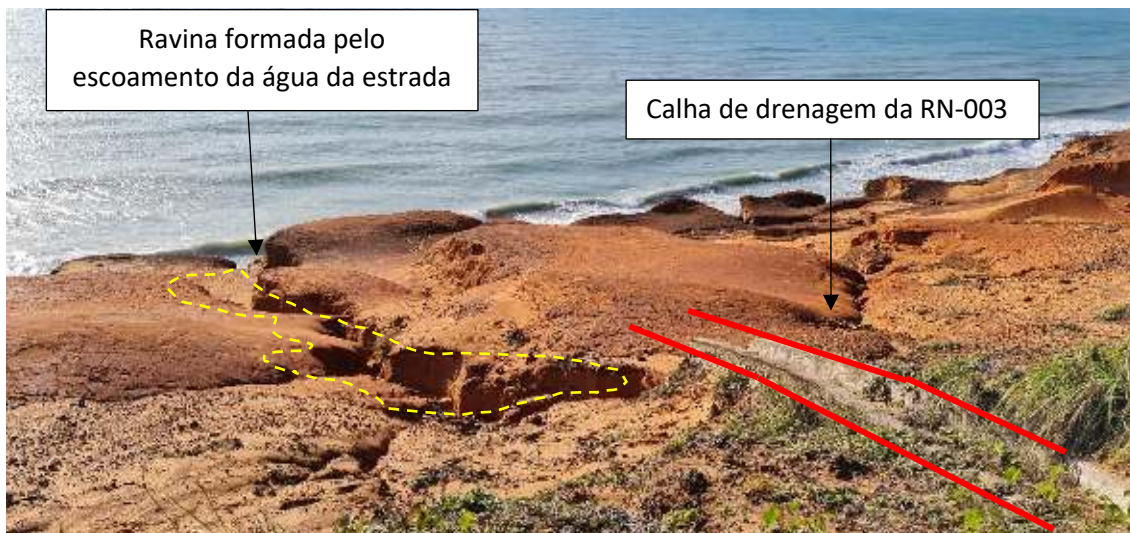
Figura 87: Calha de drenagem da RN-003 lidando com direcionamento da água para a borda da falésia, no fim da calha formação de ravina.

O segundo trecho onde é necessária adoção de ações para o redirecionamento das águas pluviais, está localizado em Barra de Tabatinga, com 400 metros extensão, entre as Coordenadas x1 266631.86 y1 9330486.98 e x2 266913.19 y2 9330221.43 (Mapa 43). Recomenda-se que seja executado uma correção na drenagem, atualmente a direção de escoamento da água é para a falésia, devendo ser corrigida e direcionada para o sentido oposto.

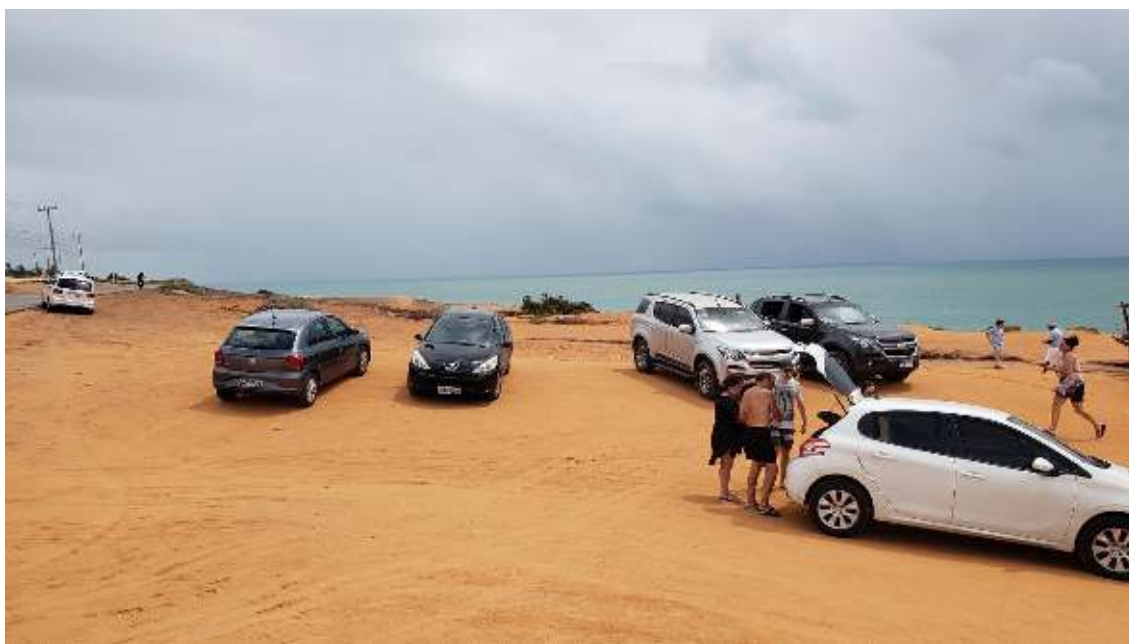
Figura 89: Veículos estacionados na borda da falésia.

intensificar. Por sua vez, os promotores de marketing Milton Nascimento e Leandra Passo entendem ser importante um ordenamento do lugar, evitando que os carros parem na borda da falésia (Figura 89), além da instalação de lixeiras com coleta regular e, principalmente, o controle das erosões.

Dessa forma, propõe-se o ordenamento do acesso às falésias de Cacimbinhas, com definição de locais para estacionamento, implantação de *guardrails* para impedir que os veículos cheguem até a borda da escarpa, colocação de uma faixa de pedestre, garantindo a segurança de acesso ao local.

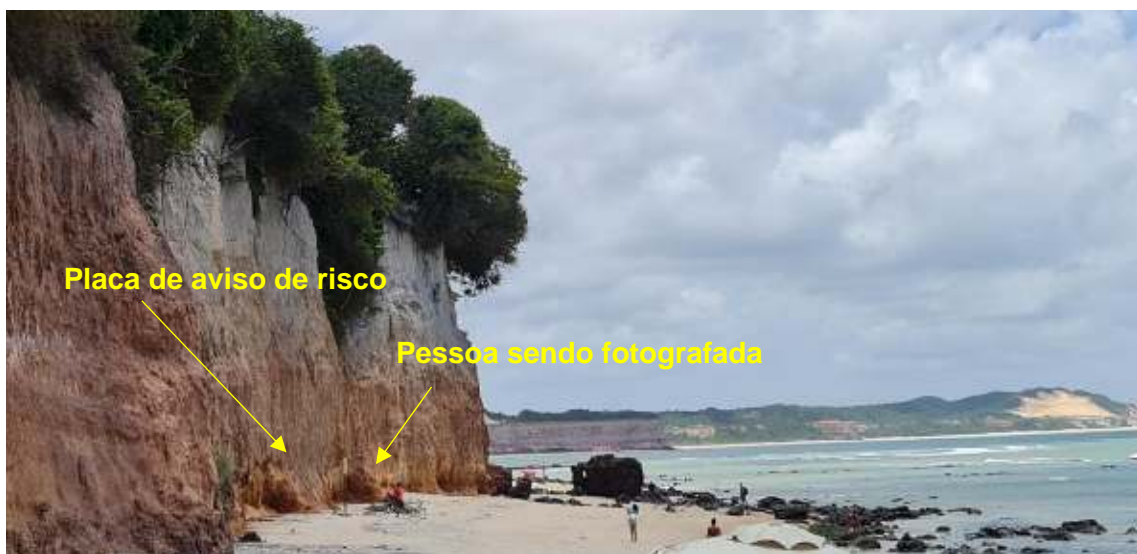
Cabe destacar que a prefeitura dispõe de dois fiscais, no período da manhã, localizados em frente ao embarque das lanchas (Praia do Centro). Eles orientam para as pessoas não se aproximarem das falésias, fato constatado diversas vezes pela nossa equipe de trabalho, quando do desenvolvimento da coleta de dados no local. Contudo, nem sempre as pessoas respeitam o pedido de se afastarem da base das falésias, conforme pode ser visto na Figura 90, onde uma pessoa tirou foto ao lado da placa de risco de desabamento.

Figura 90: Pessoa posando para foto ao lado de placa indicativa de risco.

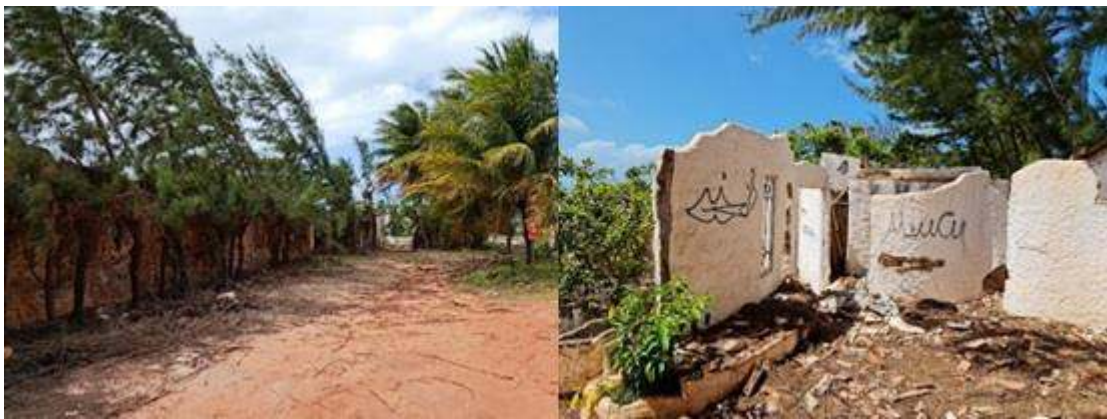
Figura 91: Escombros do antigo Hellenus.

Em Barra de Tabatinga, há construções instaladas na borda da falésia que foram interditados pela defesa civil, não estão mais em uso e são objeto de ação judicial. Essas edificações deverão ter uma destinação evitando pontos de riscos, em virtude da falta de isolamento, como é o caso dos escombros do antigo Hellenus (Figura 91). Aparentemente, apenas um imóvel residencial ainda está em uso, conforme já destacado no relatório preliminar.

As ruínas do antigo Hellenus acabam por agravar o risco uma vez que não há placas indicativas nem isolamento do local. No dia 27 de julho de 2021, a equipe do Projeto Falésias estava realizando coleta de dados em campo, quando presenciou cinco pessoas em meio aos escombros na borda da escarpa fazendo fotos. A existência de escombros e restos de construção destoam da beleza natural do local. Essa é uma área com um intenso fluxo de turistas e dispõe de potencial para se tornar um atrativo paisagístico ainda mais importante no litoral potiguar.

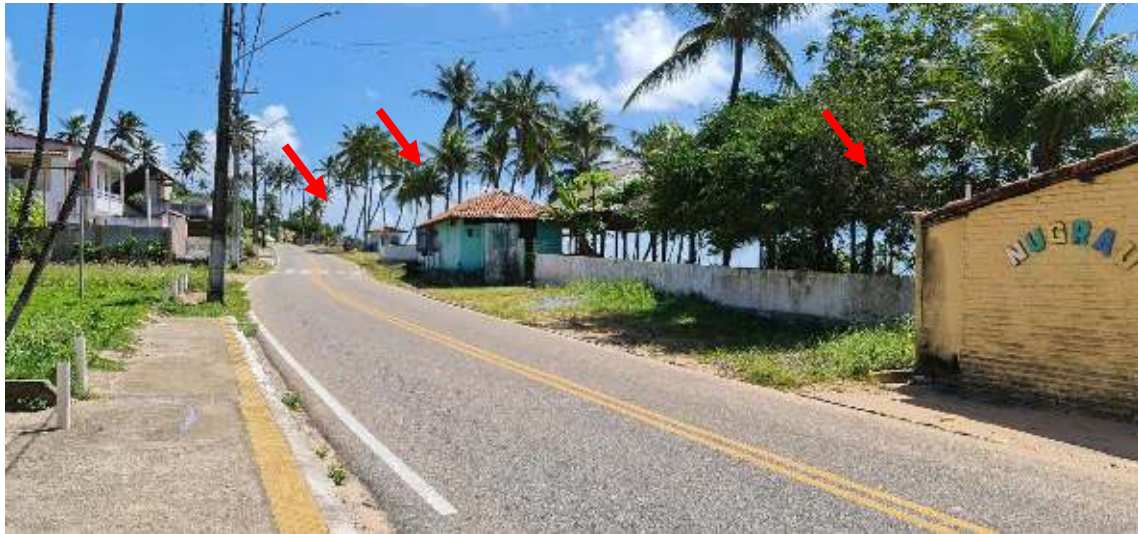
No trecho que compreende o Mirante dos Golfinhos, há cinco construções que, em virtude de embargos da Defesa Civil Estadual, já não estão mais em uso (Figura 92). A remoção dessas edificações irá abrir espaço para a visualização da Baía de Barra de Tabatinga, conseqüentemente poderá atrair ainda mais turistas ao local.

Figura 92: Setas em vermelho indicando as construções que não estão mais em uso, localizadas na Borda da Falésia de Barra de Tabatinga, que precisam ser removidas.

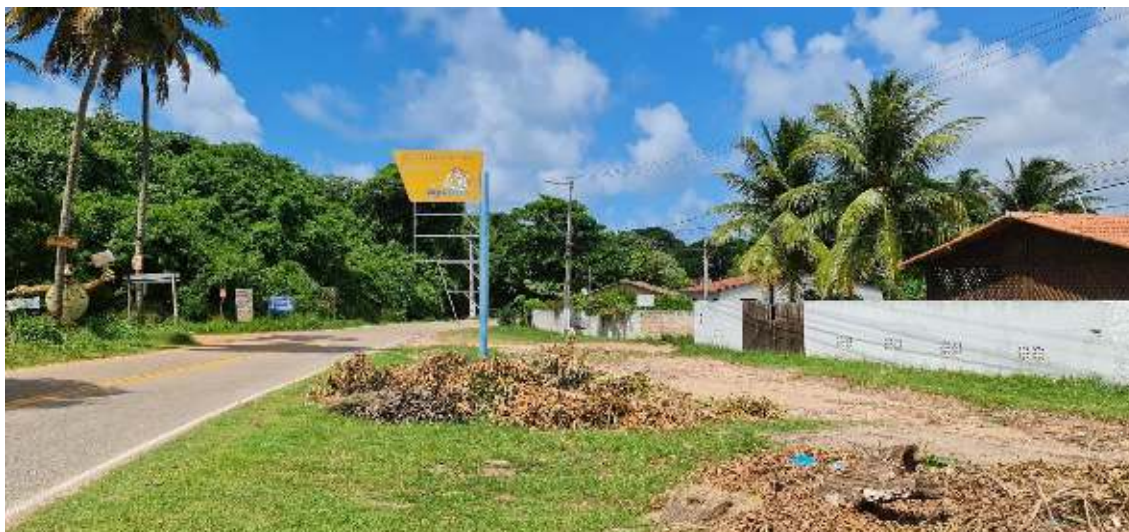
Apesar do centro de artesanato apresentar uma boa infraestrutura, no entorno é constante a presença de lixo (Figura 98), o que acaba por afastar os clientes das rendeiras.

Figura 98: Lixo em terreno baldio ao lado do centro de artesanato.

Diante do contexto apresentado, sugere-se a inserção no Plano Diretor do município, que está em fase de elaboração, a definição de estratégias voltadas para melhorias no ordenamento local, levando em consideração toda a beleza paisagística e seu potencial econômico.

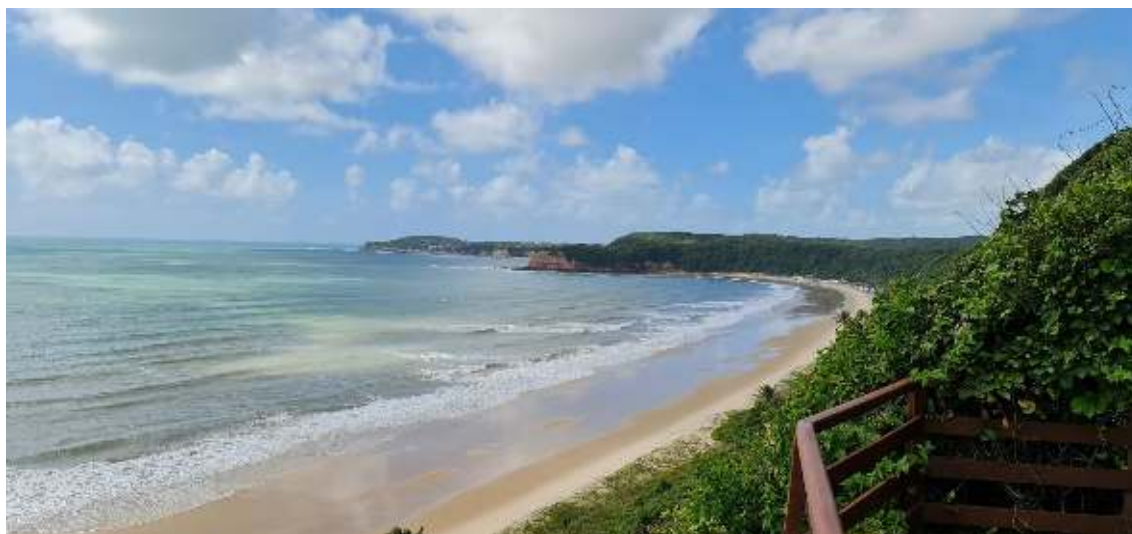
A Praia do Madeiro (Figura 99), uma das mais movimentadas do município de Tibau do Sul, não dispõem de um estacionamento regular, nem uma sistemática de organização dos veículos. Esse contexto, acaba por contribuir para a erosão e desmatamento da Mata Atlântica próxima da borda da falésia.

Figura 99: Vista panorâmica da Praia do Madeiro.

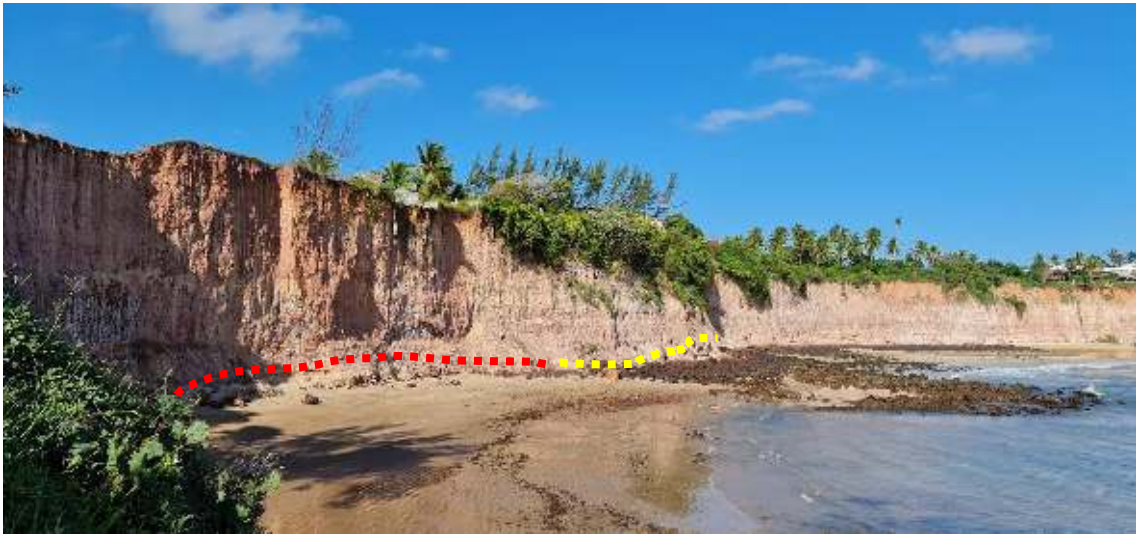
Através da observação visual e posterior confirmação com os dados de escaneamento à laser, os pontos onde na base da falésia há um depósito de talus bem formado, maior quantidade de blocos de laterita, apresentam uma maior resistência à abrasão marinha, ao contrário dos pontos onde há mesmos (Figura 102). Essa ocorrência dos depósitos de talus chega a representar uma diferença de mais de 3 metros da escarpa menos recuada em comparação com as laterais onde o depósito não ocorre.

Figura 102: Evidência da proteção contra a erosão em função do depósito de talus. A linha vermelha mostra a área onde as ondas atingem diretamente à base da falésia, em contraste com a área da linha amarela onde parte da energia das ondas é dissipada nos blocos de laterita.

Dessa forma, propõe-se o enrocamento com talus lateríticos *in situ*, o qual consiste na montagem de depósitos de talus, com as mesmas características dos pontos onde eles ocorrem na base das falésias. Todos os blocos que serão usados devem ser do entorno imediato, eles não podem ser oriundos de uma fonte externa, nem tão pouco de material diferente dos blocos de laterita.
